WORKSHOP

Aleea Dobrina, acces la blocul 49, scara C1 / #1E

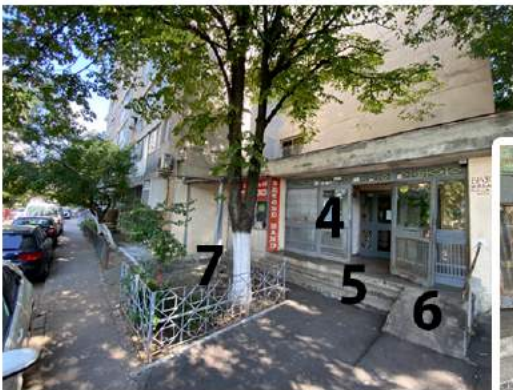
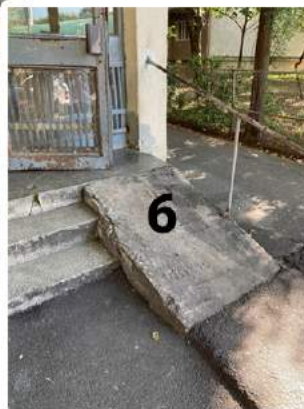
exemple existente in Sector - trebuie imbunatatit

- 1- scara de bloc : usa + trepte
- 2- rampa pt persoane cu dizabilitati
- 3- banca rotunda, in jurul arborelui
- 4- usa de bloc degradata si nesigura, cu aspect inestetic
- 5- trepte foarte degradate, prezinta un risc major de accidentare
- 6- rampa neconforma (lungime prea mica, inclinatia mult prea mare, balustrada degradata si nesigura, suprafata degradata si greu de utilizat)
- 7- spatiu public ingradit, inaccesibil si lipsit de utilitate

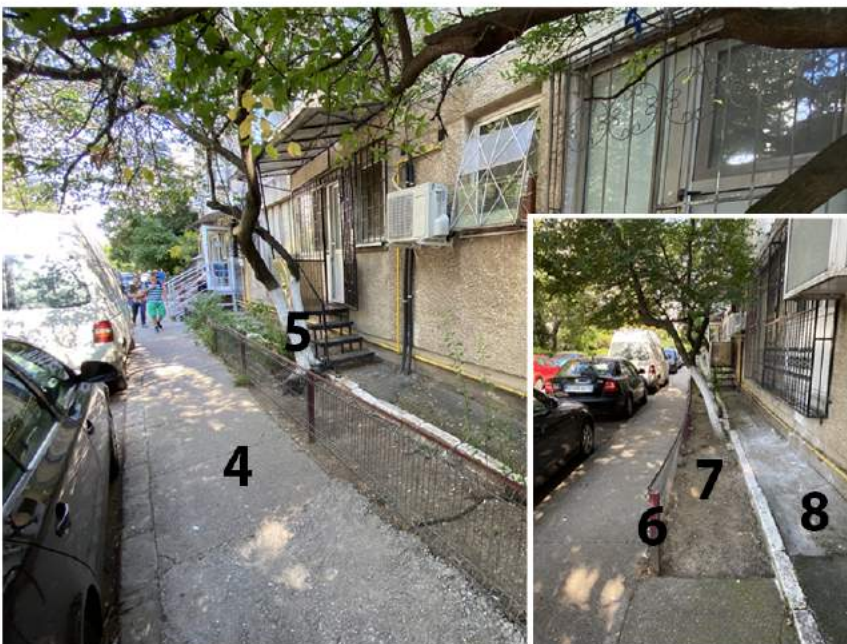
exemple existente in Sector -trebuie imbunatatit

- 1- pavaj pietonal
- 2- vegetatie de dimensiune medie, reprezentand delimitarea dintre public si privat
- 3- arbori, amplasati la un interval de 2 m
- 4- asfalt degradat, circulatie pietonala nesigura si "neprietenoasa"
- 5- arbore netoaletat, care obtureaza traseul pietonal
- 6- gard degradat si inestetic, bariera "neprietenoasa" intre public si privat
- 7- pamant neplatat, lipsit de utilitate
- 8- beton degradat si inestetic, prezinta un risc ridicat de accidentare

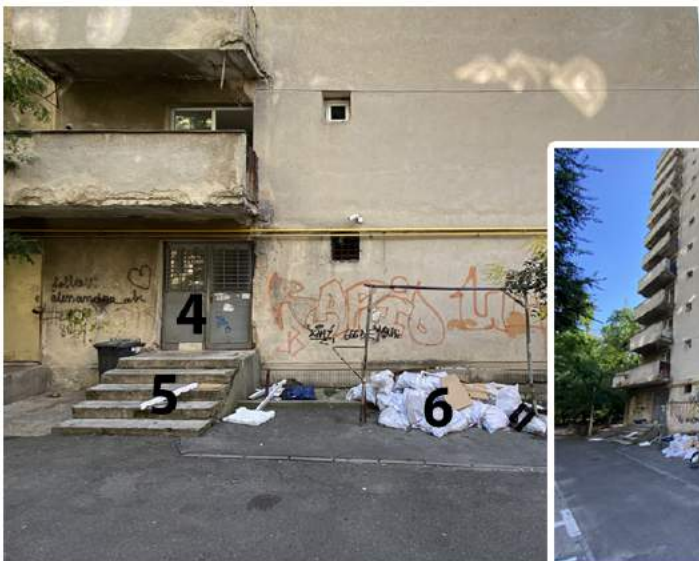
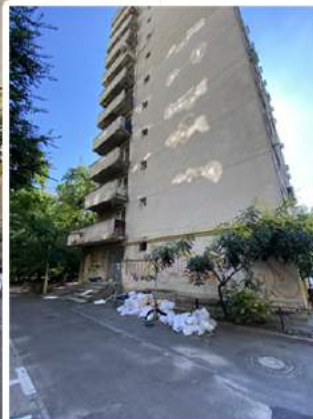
exemplu existente in Sector -trebuie imbunatatit

- 1- scara de bloc : usa + trepte
- 2- rampa pt persoane cu dizabilitati
- 3- spatiu curat, lipsit de deseuri
- 4- usa de bloc degradata si nesigura, cu aspect inestetic
- 5- trepte foarte degradate, prezinta un risc major de accidentare; scara lipsita de balustrada si rampa
- 6- depozitare neconforma a deseurilor

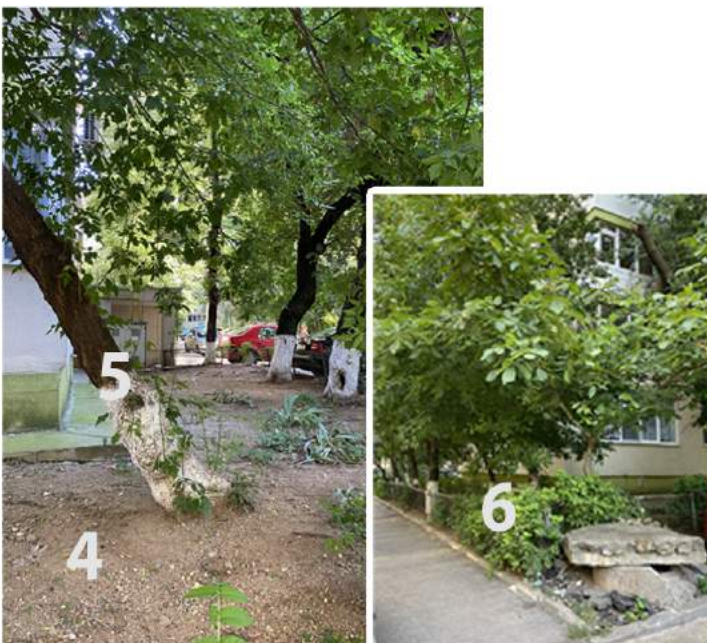
exemplu existente in Sector -trebuie imbunatatit

- 1- vegetatie de dimensiuni mici, in special flori si gazon, care necesita ingrijire periodica
- 2- arbori toaletati si ingrijiti periodic
- 3- vegetatie de aliniament, menita sa delimiteze spatiul public de cel privat, intr-un mod "prietenos"
- 4- pamant neplantat, lipsit de utilitate
- 5- arbore netoaletat, aspect neingrijit si inestetic
- 6- gard degradat si inestetic, bariera "neprietenosa" intre public si privat; pe alocuri, prezinta vegetatie, insa aspectul general este neingrijit

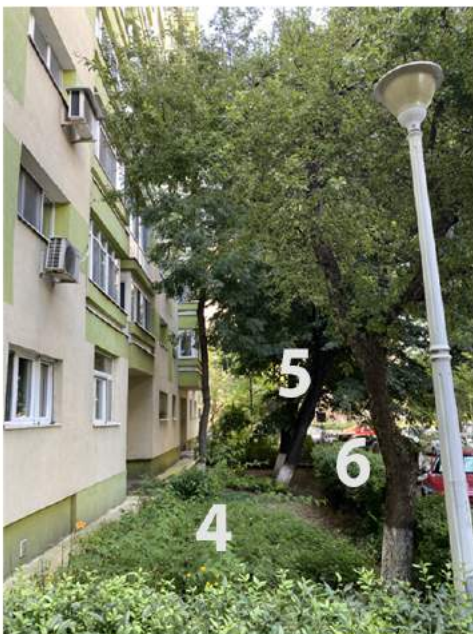
exemplu existente in Sector - trebuie imbunatatit

- 1- vegetatie de dimensiuni mici, in special flori si gazon, care necesita ingrijire periodica
- 2- arbori toaletati si ingrijiti periodic
- 3- vegetatie de aliniament, menita sa delimiteze spatiul public de cel privat, intr-un mod "prietenos"
- 4- vegetatie dezvoltata haotic, neingrijita si inestetica
- 5- arbore netoaletat, aspect neingrijit si inestetic ; obtureaza traseul pietonal, din cauza crengilor netoaletate
- 6- gard viu in stare buna; necesita ingrijire periodica

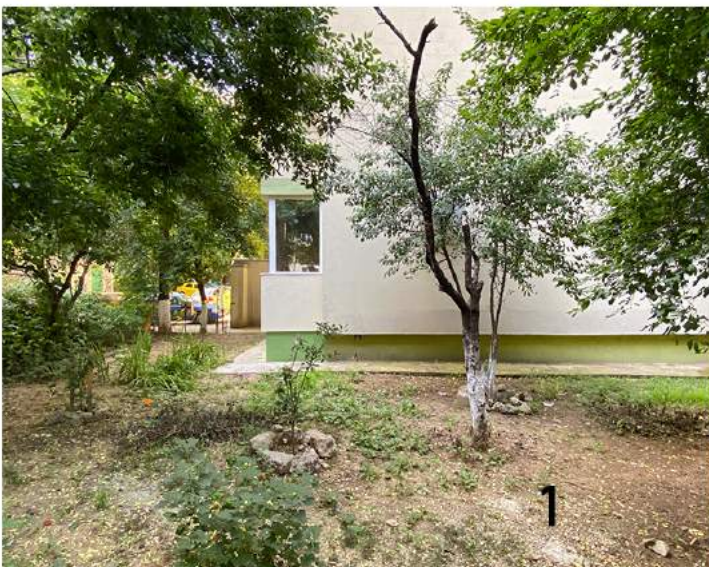
exemplu existente in Sector - trebuie imbunatatit

Observații
1- Lipsa amenajării spațiului verde din jurul blocului de locuințe colective

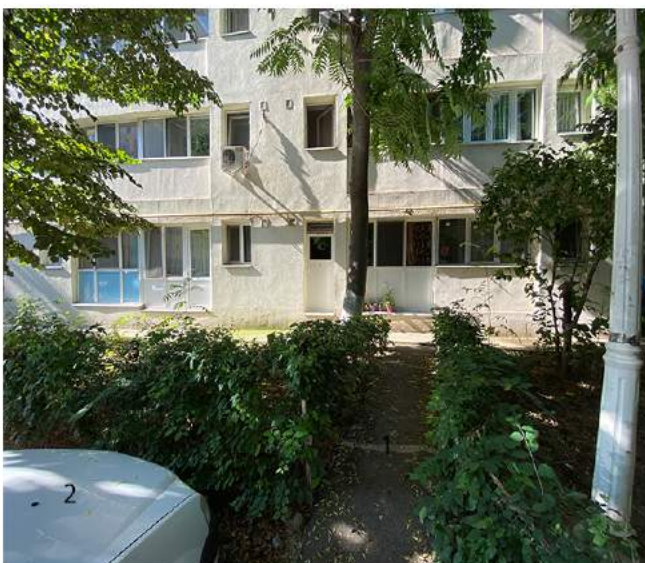
exemplu existente in Sector - trebuie imbunatatit

- 1- Aleea de acces nu corespunde cu intrarea oficială a blocului de locuințe colective
- 2- Parcarea autoturismelor nu este amenajată, iar în cazul de față obturează deplasarea pe trotuar, ceea ce obligă pietonii să circule pe șosea
- 3- Spațiul verde este neglijat, dominat de un spațiu arid

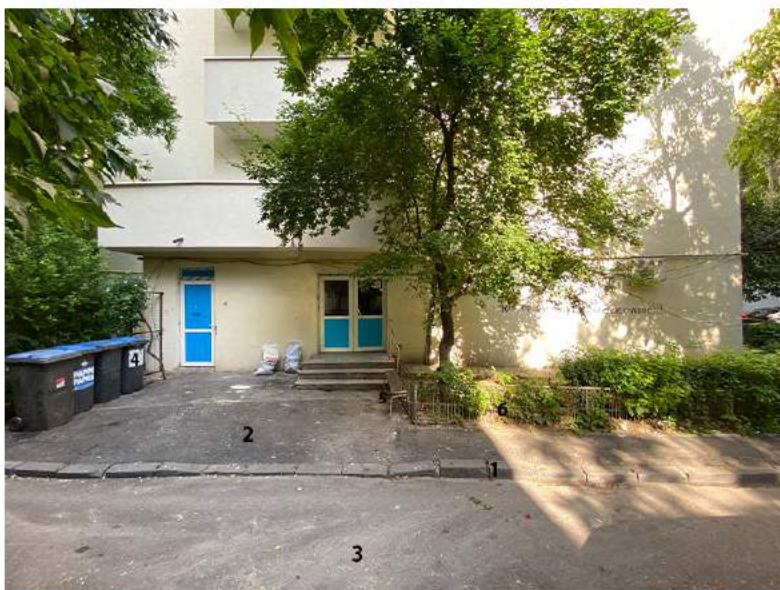
exemplu existente în Sector - trebuie îmbunătățit

- 1- Bordura este denivelată și nu se diferențiază de trotuar sau de șosea, neoferind un accent ce conferă siguranță și supune la atenție
- 2- Panta nu se racordează corect la stradă
- 3- Zona carosabilului nu se diferențiază de trotuar
- 4- Pubela nu are un loc special amenajat, ceea ce poate reprezenta un loc insalubru și inestetic
- 5- Mobilierul urban de tip bancă este improvizat dintr-o scândură și un suport precar, chiar periculos din cauza ruginii fierului
- 6- Spațiul natural din împrejurimea blocului este neglijat, iar gardul care îl delimitează inadecvat

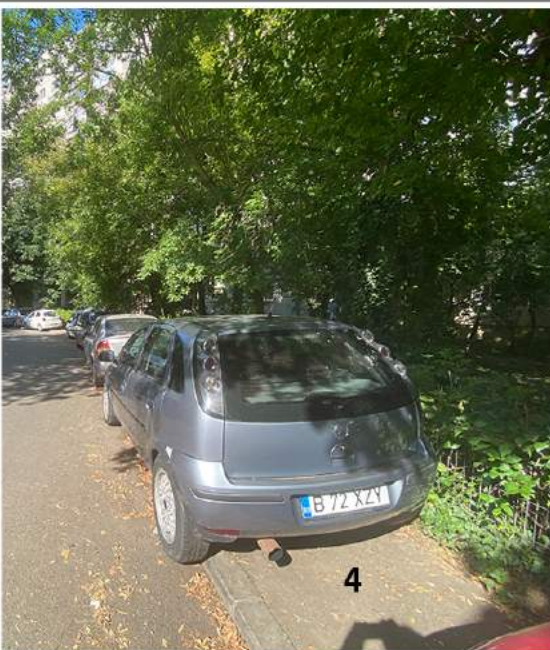
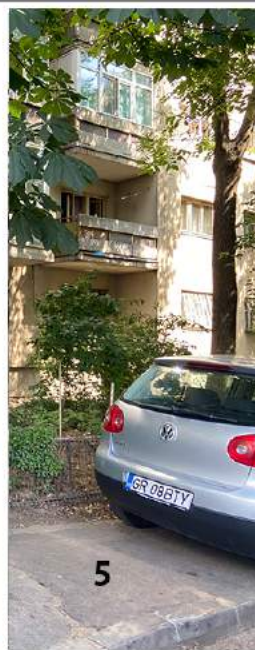
exemple existente in Sector - trebuie imbunatatit

- 1 - parcaj lateral cu diferențiere de pavaj
- 2 - inserții de vegetație
- 3 - spațiul verde între locul de parcare și trotuar
- 4 - lipsă accesibilitate trotuar
- 5 - trotuar degradat

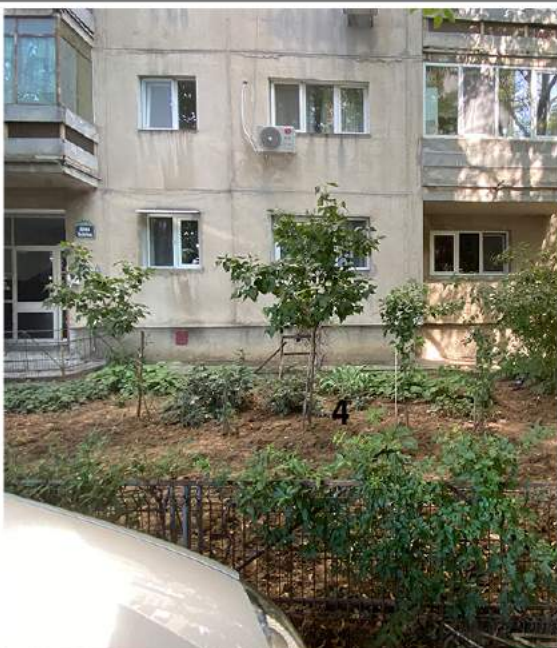
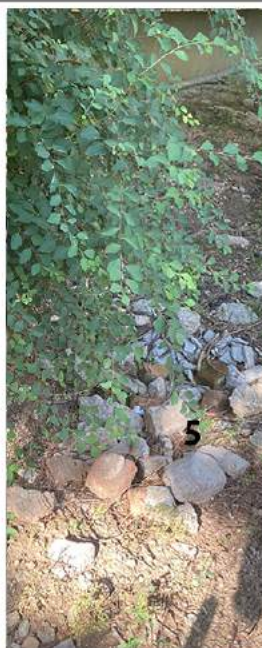
exemple existente in Sector -trebuie imbunatatit

- 1 - separare trotuar de spațiul de legatură printr-un pavaj diferit și eliminarea gardul
- 2 - amenajarea spațiului de legatură cu spații de relaxare și vegetație
- 3 - alei și rampe de acces
- 4 - zona de legatură între scări -existent
- 5 - deșeuri și materiale în spațiul verde

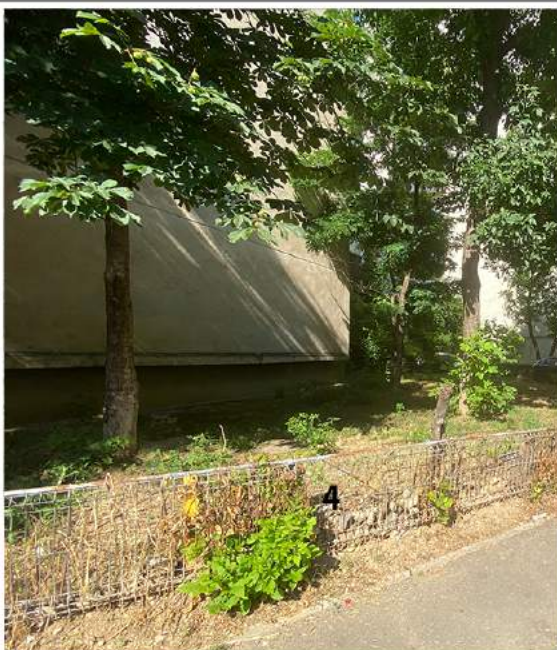
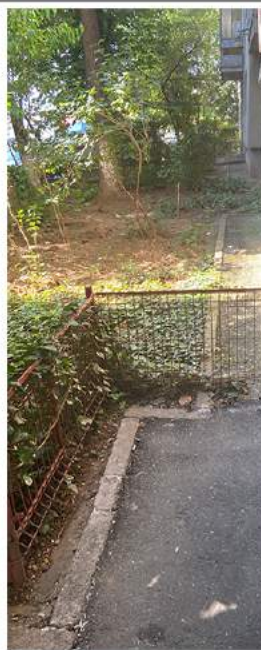
exemple existente în Sector - trebuie îmbunătățit

- 1 - pavajul trotuarului și a locurilor de parcare tratat diferit de zona carosabilă
- 2 - zonă amenajată cu spații de loisir în zona de legătura dintre blocuri
- 3 - gard cu inserții de vegetație
- 4 - zonă de legătura existentă în stare degradată
