WORKSHOP

Strada Renului, scuar | #1i

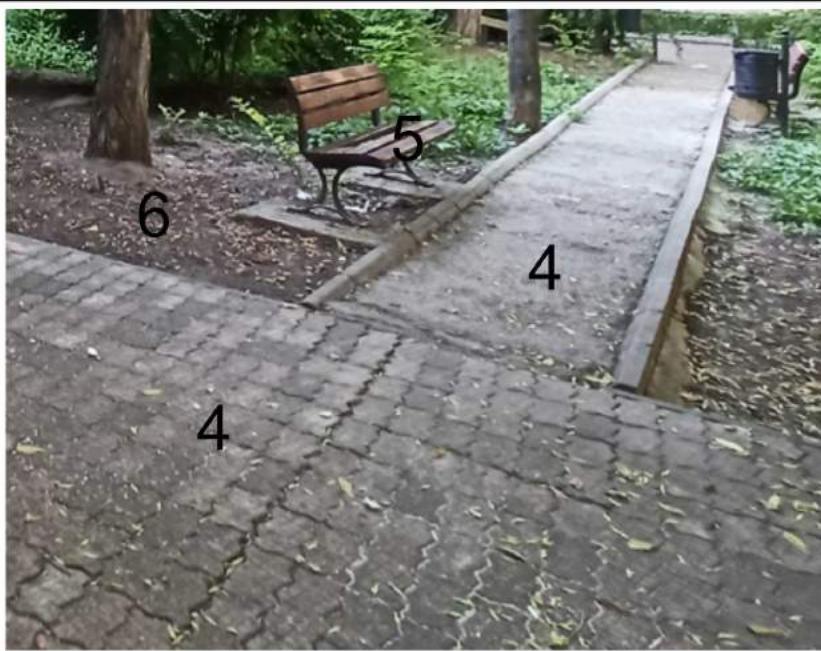
exemple existente în Sector - trebuie îmbunătățit

- 1 - amenajare cu paviment de tip piatră cubică colorată.
- 2 - gazon amenajat corespunzător. Necesită mențenanță.
- 3 - mobilier urban de șezut (bănci) suficiente.
- 4 - Pavaj din beton și piatră în stare avansată de degradare. Neamenajat corespunzător cu sistem de scurgere a apelor pluviale.
- 5 - mobilier urban de șezut în stare de degradare și insuficiente ca număr și capacitate.
- 6 - lipsă de amenajare peisageră

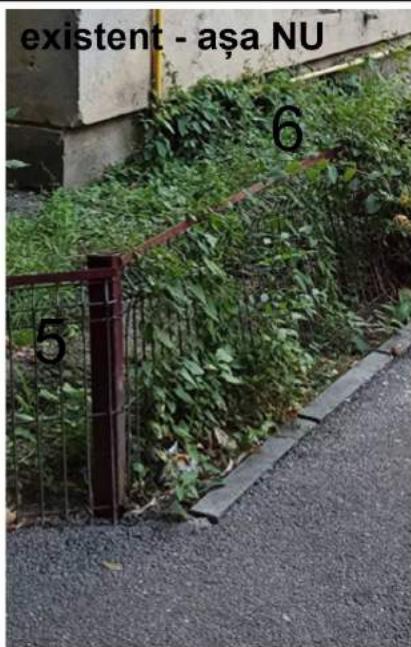
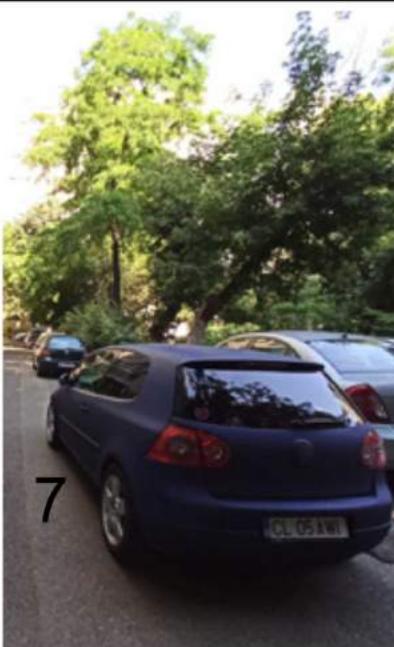
exemplu existente în Sector - trebuie îmbunătățit

- 1 - împrejmuire transparentă din materiale prietenoase din punct de vedere al siguranței pietonului (lemn, gard viu).
- 2 - gazon amenajat.
- 3 - plantelor floricole cu accente cromatice.
- 4 - graminee decorative.
- 5 - împrejmuire care pun pietonul în pericol de accidentare.
- 6 - vegetație spontană, spațiu verde neamenajat
- 7 - parcaj neregulamentar

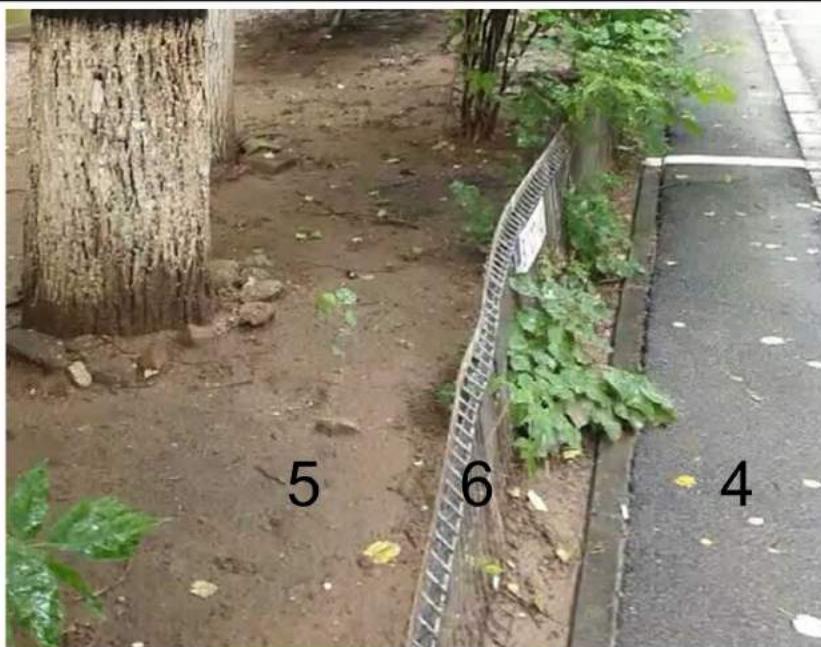
exemple existente în Sector - trebuie îmbunătățit

- 1 - pavaj cu piatră cubică.
- 2 - gazon amenajat.
- 3 - arbust cu accent cromatic, element vegetal singular.
- 4 - pavaj din beton asfaltic, nepotrivit pentru zilele calde deoarece reține căldură.
- 5 - zonă neamenajată, pământ.
- 6 - împrejmuire metalică neprietenoasă cu pietonul.

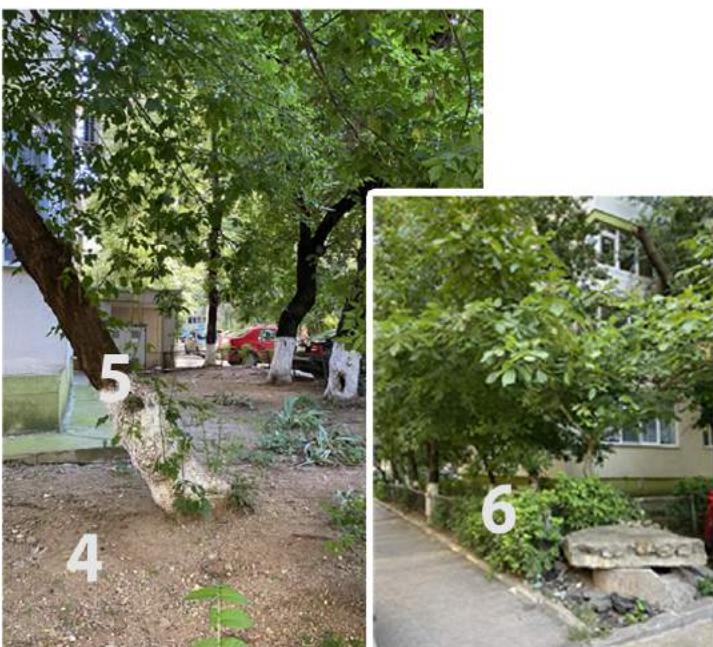
exemple existente în Sector - trebuie îmbunătățit

- 1- vegetatie de dimensiuni mici, in special flori si gazon, care necesita ingrijire periodica
- 2- arbori toaletati si ingrijiti periodic
- 3- vegetatie de aliniament, menita sa delimitize spatiul public de cel privat, intr-un mod "prietenos"
- 4- pamant neplantat, lipsit de utilitate
- 5- arbore netoletat, aspect neingrijit si inestetic
- 6- gard degradat si inestetic, bariera "neprieteniosa" intre public si privat; pe alocuri, prezinta vegetatie, insa aspectul general este neingrijit

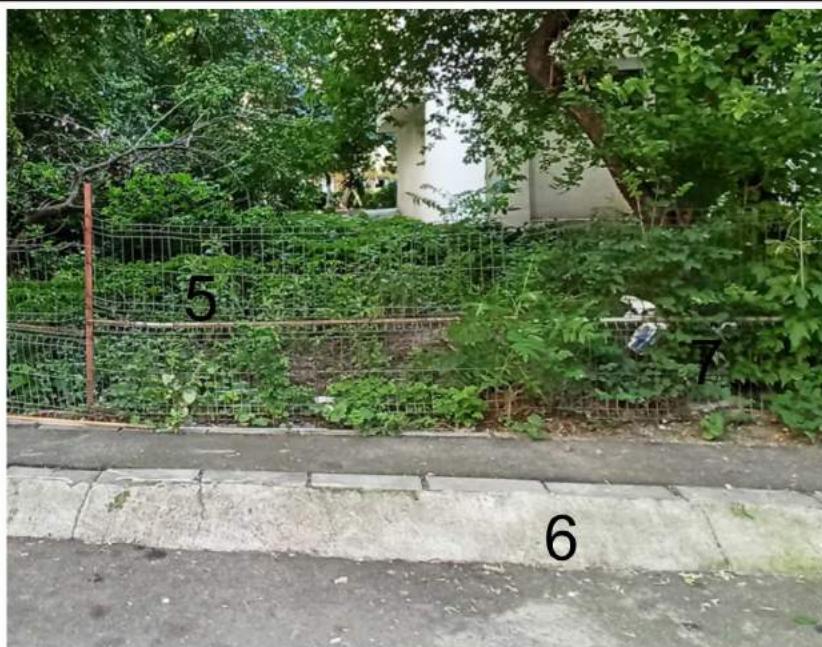
exemple existente în Sector - trebuie îmbunătățit

- 1 - pavaj cu plăci de beton .
- 2 - împrejmuire cu elemente vegetale și minerale naturale cu o înălțime mică.
- 3 - spațiu verde amenajat cu specii de plante diverse.
- 4 - plantele cătărătoare pot asigura intimitate, pot scăda temperatura și au rol estetic.
- 5 - împrejmuire din materiale neprietenoase cu pietonul
- 6 - rampă de beton cu rolul de a facilita parcajul ilegal, poate pune pietonul în dificultate.
- 7 - spațiu verde neamajat cu vegetație spontană.

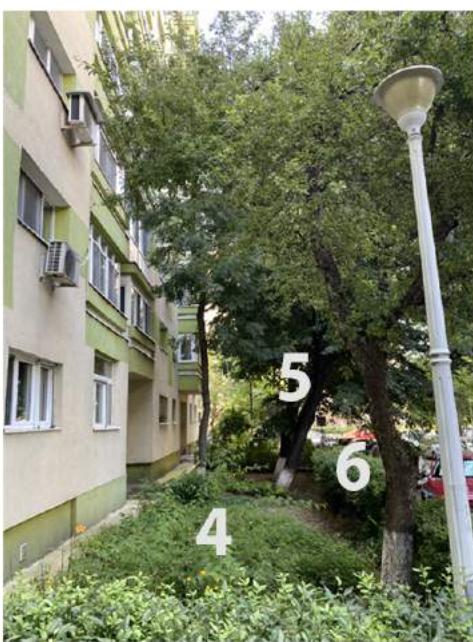
- 1- vegetatie de dimensiuni mici, in special flori si gazon, care necesita ingrijire periodica
- 2- arbori toaletati si ingrijiti periodic
- 3- vegetatie de aliniament, menita sa delimitize spatiul public de cel privat, intr-un mod "prietenos"
- 4- vegetatie dezvoltata haotic, neingrijita si inestetică
- 5- arbore netoleta, aspect neingrijit si inestetic ; obtureaza traseul pietonal, din cauza crengilor netoleta
- 6- gard viu in stare buna; necesita îngrijire periodica

exemple existente in Sector -trebuie imbunatatit

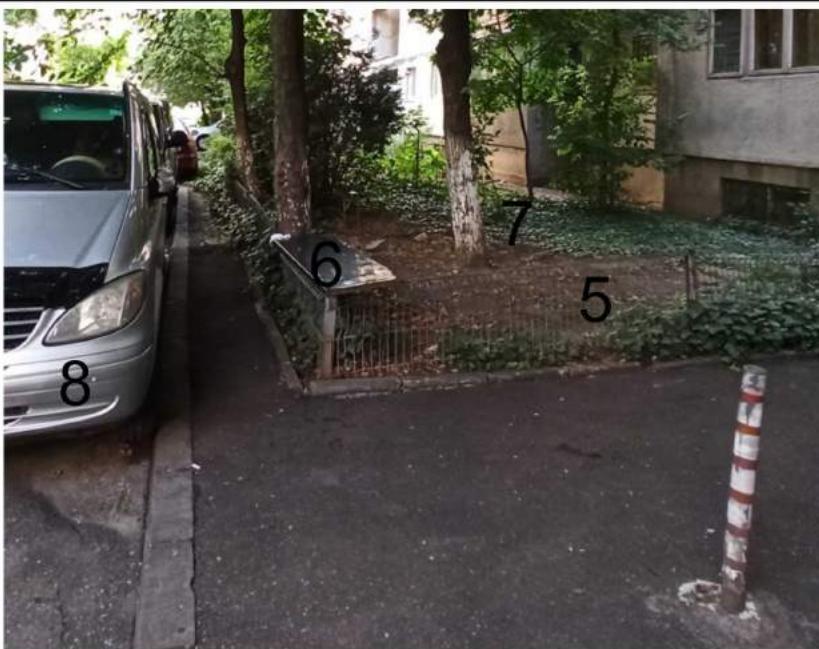
exemple existente în Sector - trebuie îmbunătățit

- 1 - lipsa împrejmurii convenționale.
- 2 - suprafață minerală din pietriș.
- 3 - mobilier urban neconvențional cu rol funcțional și estetic.
- 4 - insule de suprafață vegetală cu plante pitice și gazon.
- 5 - împrejmuire din materiale neprietenoase cu pietonul.
- 6 - mobilier urban improvizat în stare de degradare.
- 7 - spațiu verde neamenajat.
- 8 - parcaj ilegal.

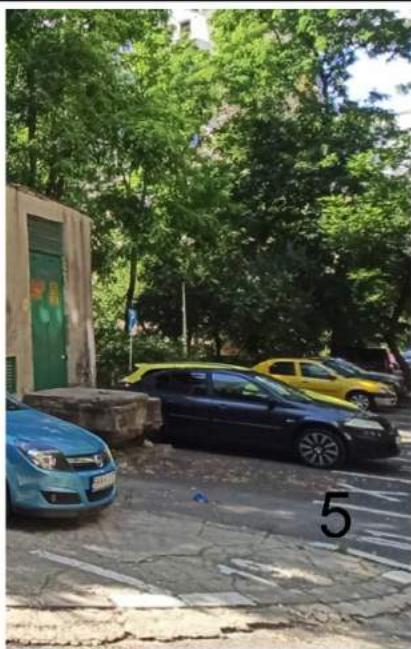
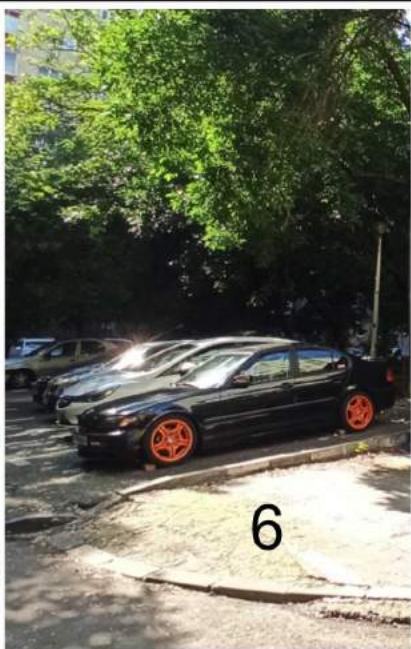
exemple existente în Sector - trebuie îmbunătățit

- 1 - pavaj pietonal din piatră.
- 2 - suprafață de parcaj vegetală cu inserții minerale pentru protecție.
- 3 - delimitarea locurilor de parcare prin diferența de material folosit.
- 4 - lipsa îngrădirii parcajului.
- 5 - parcaj din beton asfaltic care reține căldură, cu delimitare a parcajului prin vopsea.
- 6 - suprafață reziduală din beton în stare avansată de degradare.

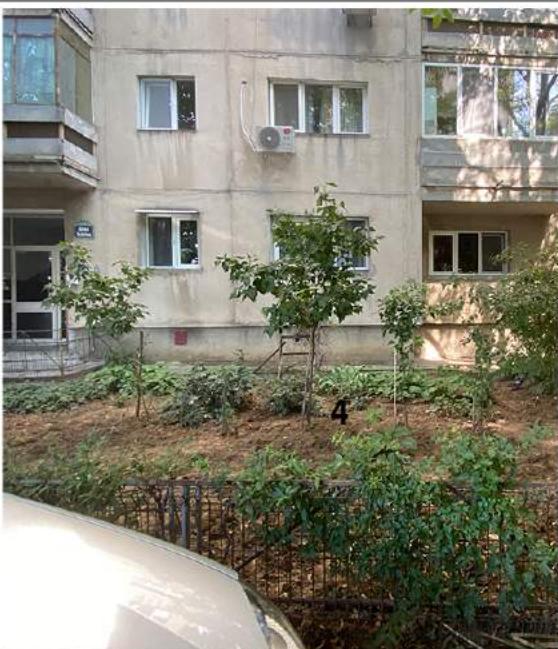
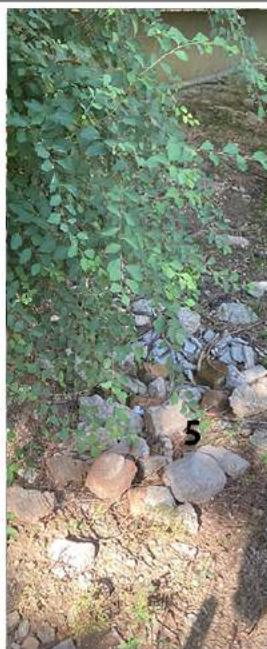
- 1 - separare trotuar de spațiul de legătură printr-un pavaj diferit și eliminarea gardului
- 2 - amenajarea spațiului de legătură cu spații de relaxare și vegetație
- 3 - alei și rampe de acces
- 4 - zona de legătură între scări -existent
- 5 - deșeuri și materiale în spațiul verde

exemple existente în Sector - trebuie îmbunătățit
