WORKSHOP

Scuarul - strada Icoanei intersecției cu strada Dogarilor

Strada Icoanei

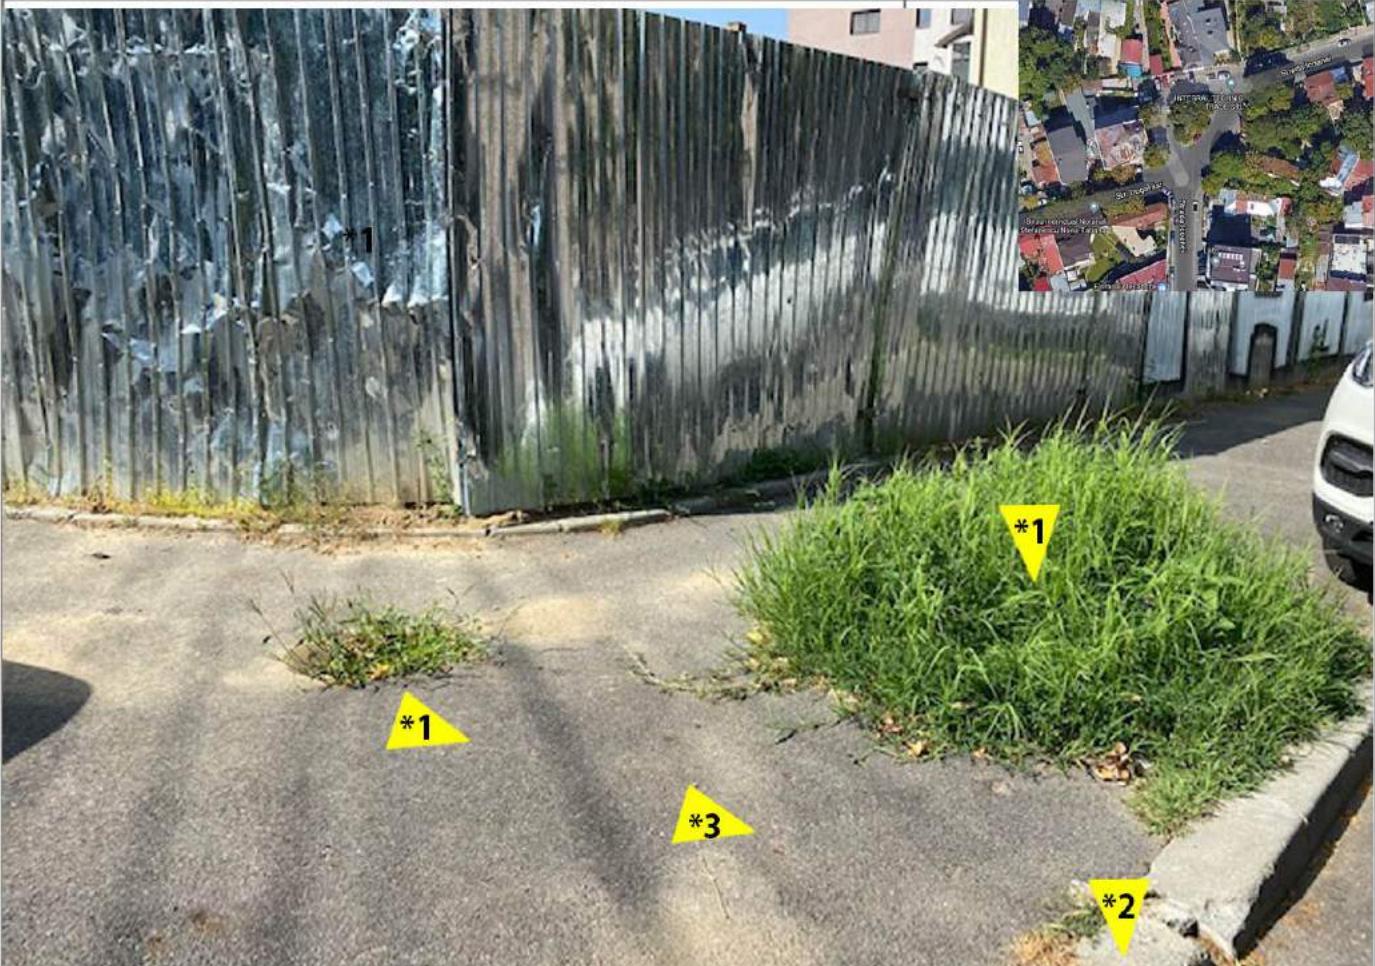
Tipologie spatiala/Coordonate zona :	intersectie - zona pietonal
Utilitate prezență:	intersectie - zona pietonal
Proprietar:	public
Stare fizica:	condiție acceptabilă dar cu zone deteriorate
Estetica și componitie:	fara calitatii; improvizat
Valoare de patrimoniu:	zona protejată de patrimoniu
Material:	*1-vegetal, *2-beton, *3 - asfalt/trotuar
Accesibilizare:	fără zone de accesibilizare
Securitate/siguranta:	zona semi-sigura
Coerenta urbana:	tratarea pietonalului este uniformă dar cu intervenții ulterioare,spărturi și zone avariante
Spatiu privatizat accesibil/ inchis/ blocat:	nu
poluare fonica:	da- microzonă este la intersecția unor străzi circulate cu putina vegetatie care sa atenuzeze fonic
observatii :	*1- vegetație bogată dar netoalată,*2-zona bordură deteriorată , *3-zona parking ne-organizată
observatii:	**zona are nevoie de intervenții de regenerare cu atenție asupra intervențiilor făcute de către locitorii

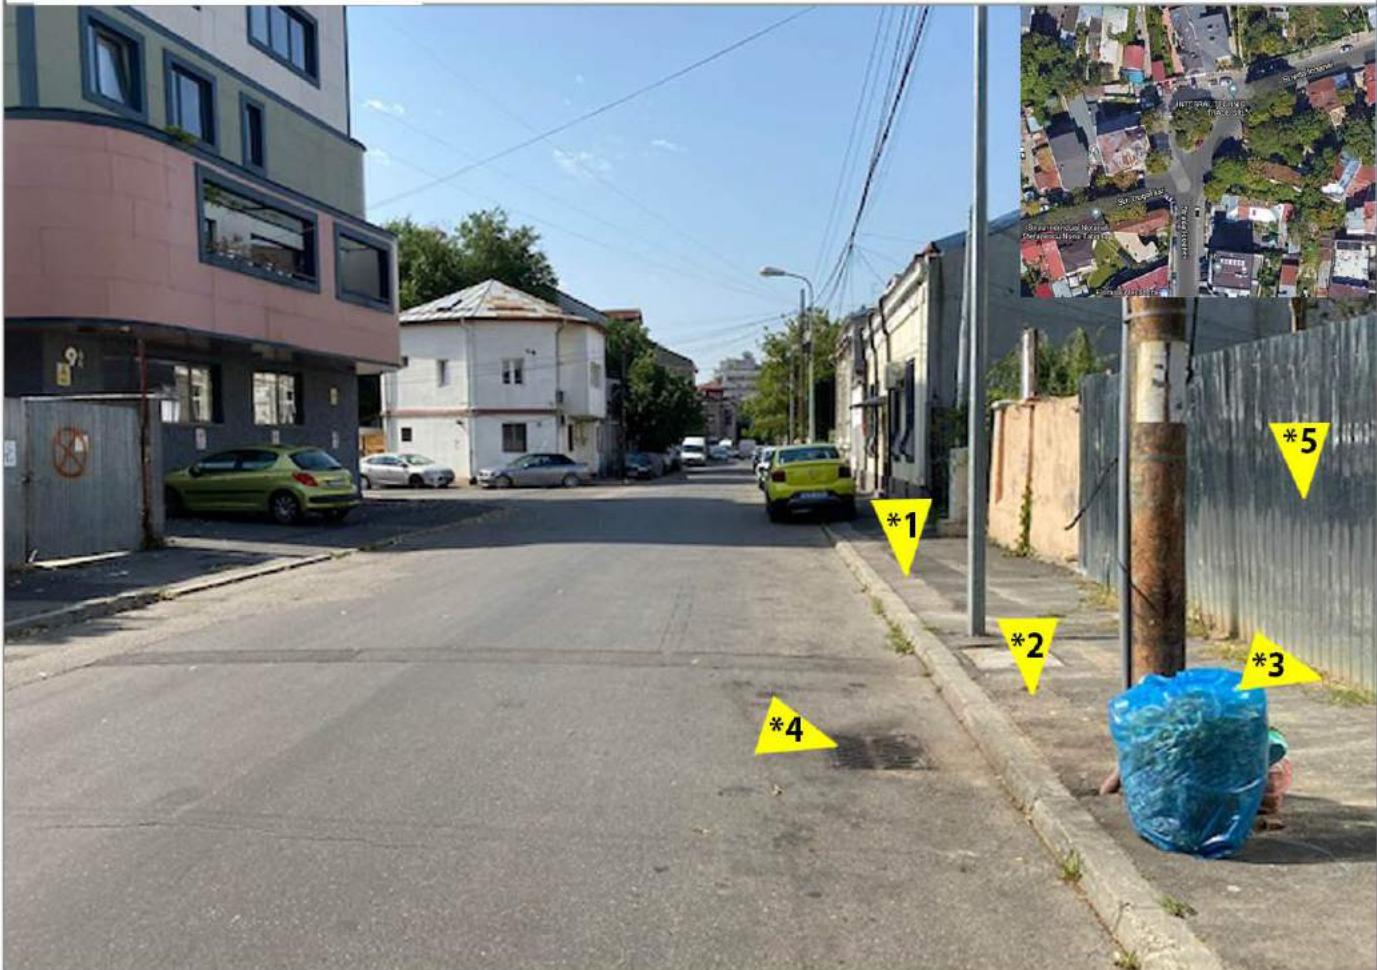
Tipologie spatiala/Coordonate zona :	strada /carosabil+pietonal si intersecție
Utilitate prezentă:	carosabil si pietonal
Proprietar:	public
Stare fizica:	condiție acceptabilă dar cu zone deteriorate
Estetica si compositie:	fara calitati estetice, doar utilitar;
Valoare de patrimoniu:	zona protejată de patrimoniu
Material:	*2-pietonal/asfalt, *3- lipsa pubele de gunoi; *4-canalizare veche/otel;
Accesibilizare:	fără zone de accesibilizare
Securitate/siguranta:	zona semi-sigura,elemente avariante pot produce accidente
Coerenta urbana:	carosabil si pietonal leaga sisteme de scuaruri triunghiulare
Spatiu privatizat accesibil/ inchis/ blocat:	nu
poluare fonica:	da- microzonă este la intersecția unor străzi circulate, fara perdea vegetala care atenuaza fonic
observatii :	*1- lipsa vegetație si a copacilor,*2-trotuar avariat , *3-lipsa pubele de gunoi; *4 - canalizare veche
observatii:	*5 - zona de garduri și închideri perimetrale tratate neunitar

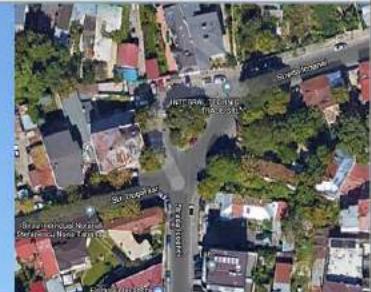
Scuarul - strada Icoanei intersecției cu strada Dogarilor

Tipologie spatiala/Coordonate zona : scuar triunghiular si intersecție

Stare fizica: condiție acceptabilă dar cu zone deteriorate

Estetica și componitie: fără calitate; improvizat

Material: *1-vegetal,pamant *2-beton, *3- parcaj neamenajata

Accesibilizare: fără zone de accesibilizare

Securitate/siguranta: zona semi-sigura,elemente avariante pot produce accidente

Poluare fonica: da- microzonă este la intersecția unor străzi circulate

Observatii : *1- vegetație bogată dar netoalată,*2-zona bordură deteriorată , *3-zona parcaj neamenajata
