WORKSHOP

Aleea Dobrina, acces la blocul 49, scara C1 / #1E

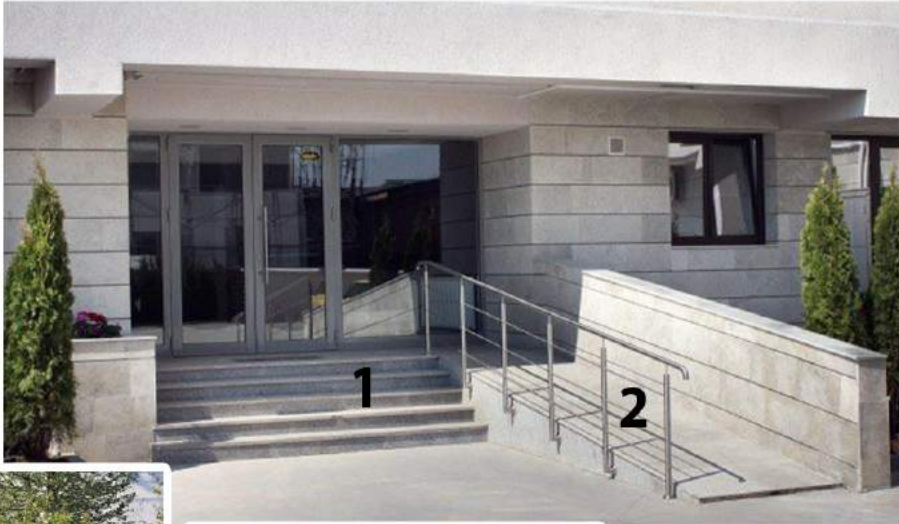
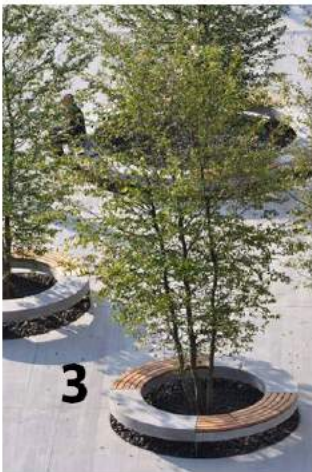
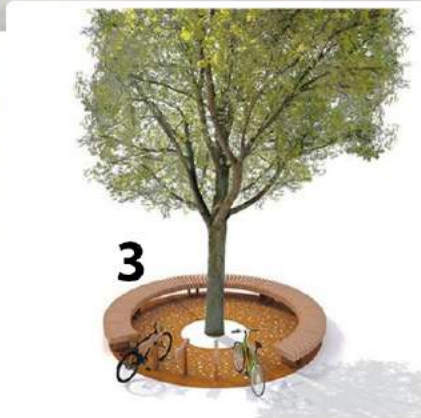
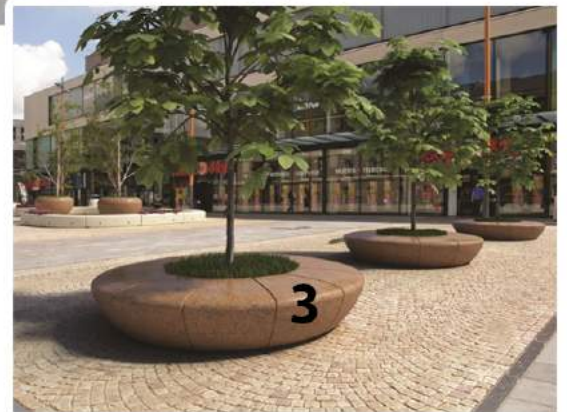
- 1- scara de bloc : usa + trepte
- 2- rampa pt persoane cu dizabilitati
- 3- banca rotunda, in jurul arborelui
- 4- usa de bloc degradata si nesigura, cu aspect inestetic
- 5- trepte foarte degradate, prezinta un risc major de accidentare
- 6- rampa neconforma (lungime prea mica, inclinatia mult prea mare, balustrada degradata si nesigura, suprafata degradata si greu de utilizat)
- 7- spatiu public ingradit, inaccesibil si lipsit de utilitate

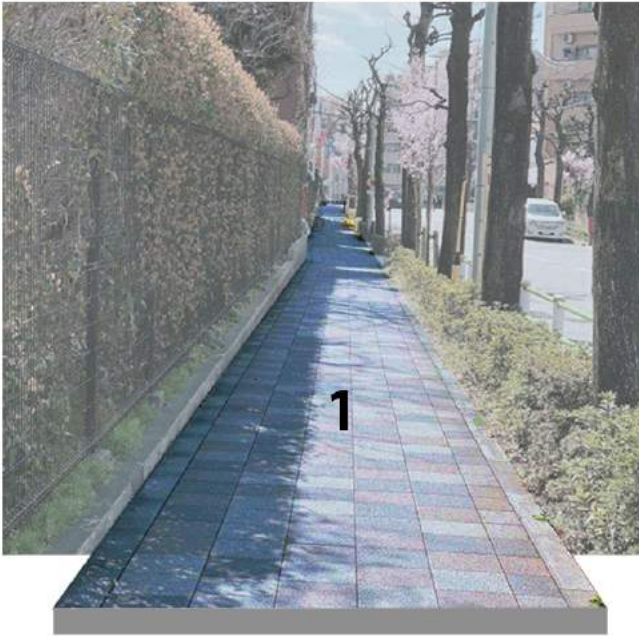
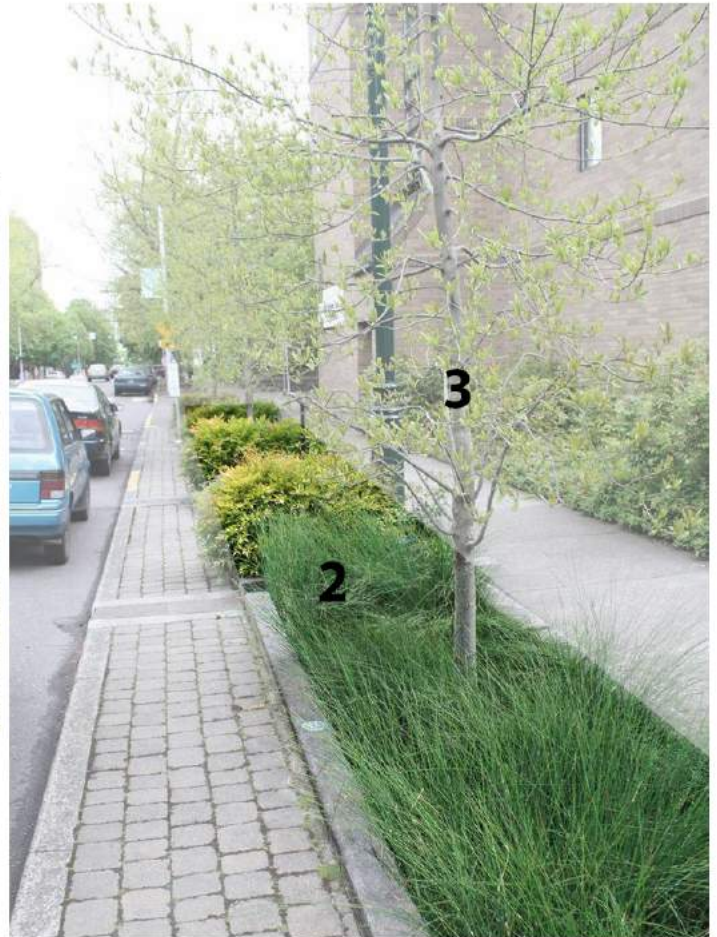
Aleea Dobrina, curte de incintă a blocului 49 / #2E

- 1- pavaj pietonal
- 2- vegetatie de dimensiune medie, reprezentand delimitarea dintre public si privat
- 3- arbori, amplasati la un interval de 2 m
- 4- asfalt degradat, circulatie pietonala nesigura si "neprietenoasa"
- 5- arbore netoaletat, care obtureaza traseul pietonal
- 6- gard degradat si inestetic, bariera "neprietenoasa" intre public si privat
- 7- pamant neplatat, lipsit de utilitate
- 8- beton degradat si inestetic, prezinta un risc ridicat de accidentare

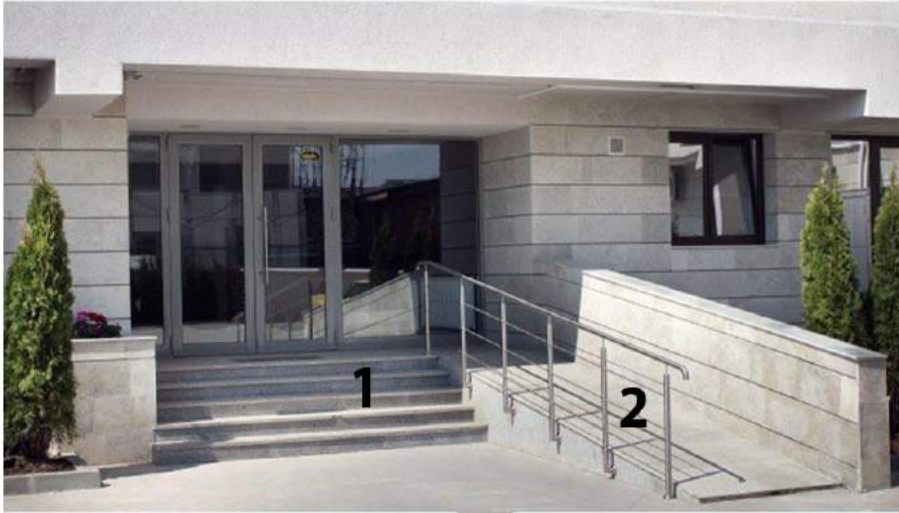
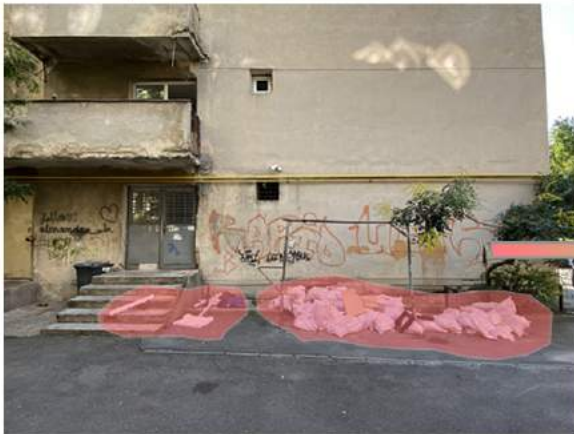
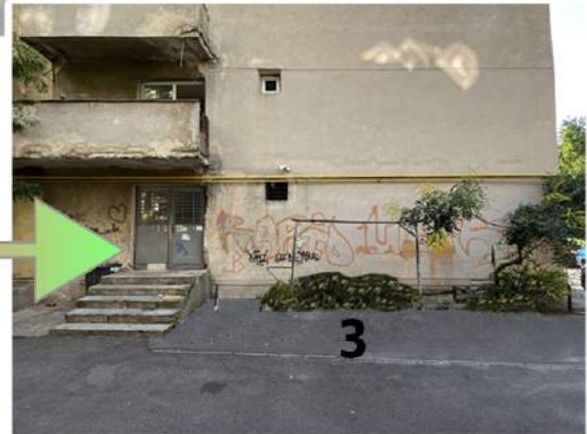
Aleea Dobrina, acces către zona de spate a blocului 49 / #3E

- 1- scara de bloc : usa + trepte
- 2- rampa pt persoane cu dizabilitati
- 3- spatiu curat, lipsit de deseuri
- 4- usa de bloc degradata si nesigura, cu aspect inestetic
- 5- trepte foarte degradate, prezinta un risc major de accidentare; scara lipsita de balustrada si rampa
- 6- depozitare neconforma a deseurilor

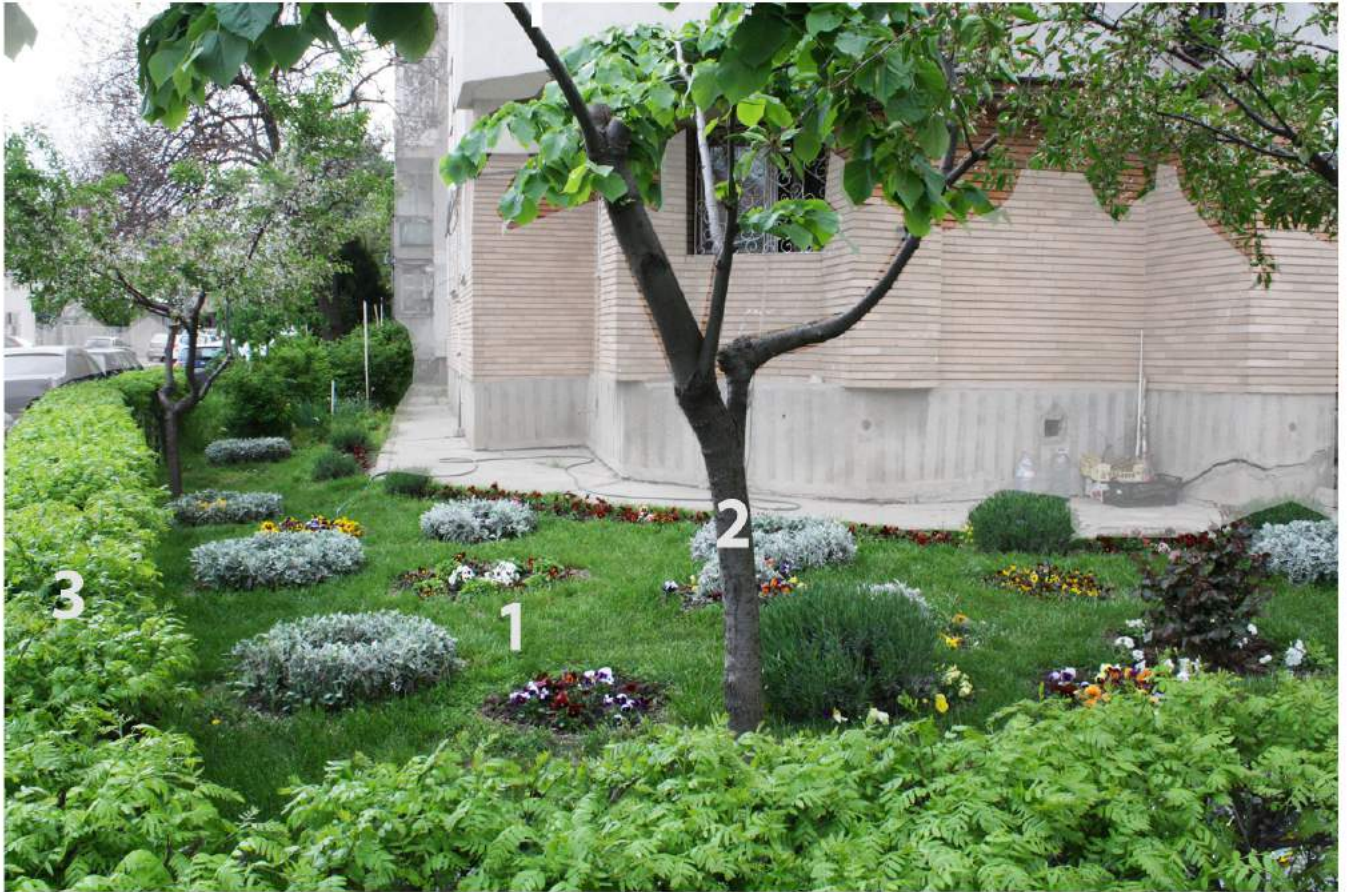
Aleea Dobrina, curte de incintă a blocului 49 D / #4E

- 1- vegetatie de dimensiuni mici, in special flori si gazon, care necesita ingrijire periodica
- 2- arbori toaletati si ingrijiti periodic
- 3- vegetatie de aliniament, menita sa delimiteze spatiul public de cel privat, intr-un mod "prietenos"
- 4- pamant neplantat, lipsit de utilitate
- 5- arbore netoaletat, aspect neingrijit si inestetic
- 6- gard degradat si inestetic, bariera "neprietenosa" intre public si privat; pe alocuri, prezinta vegetatie, insa aspectul general este neingrijit

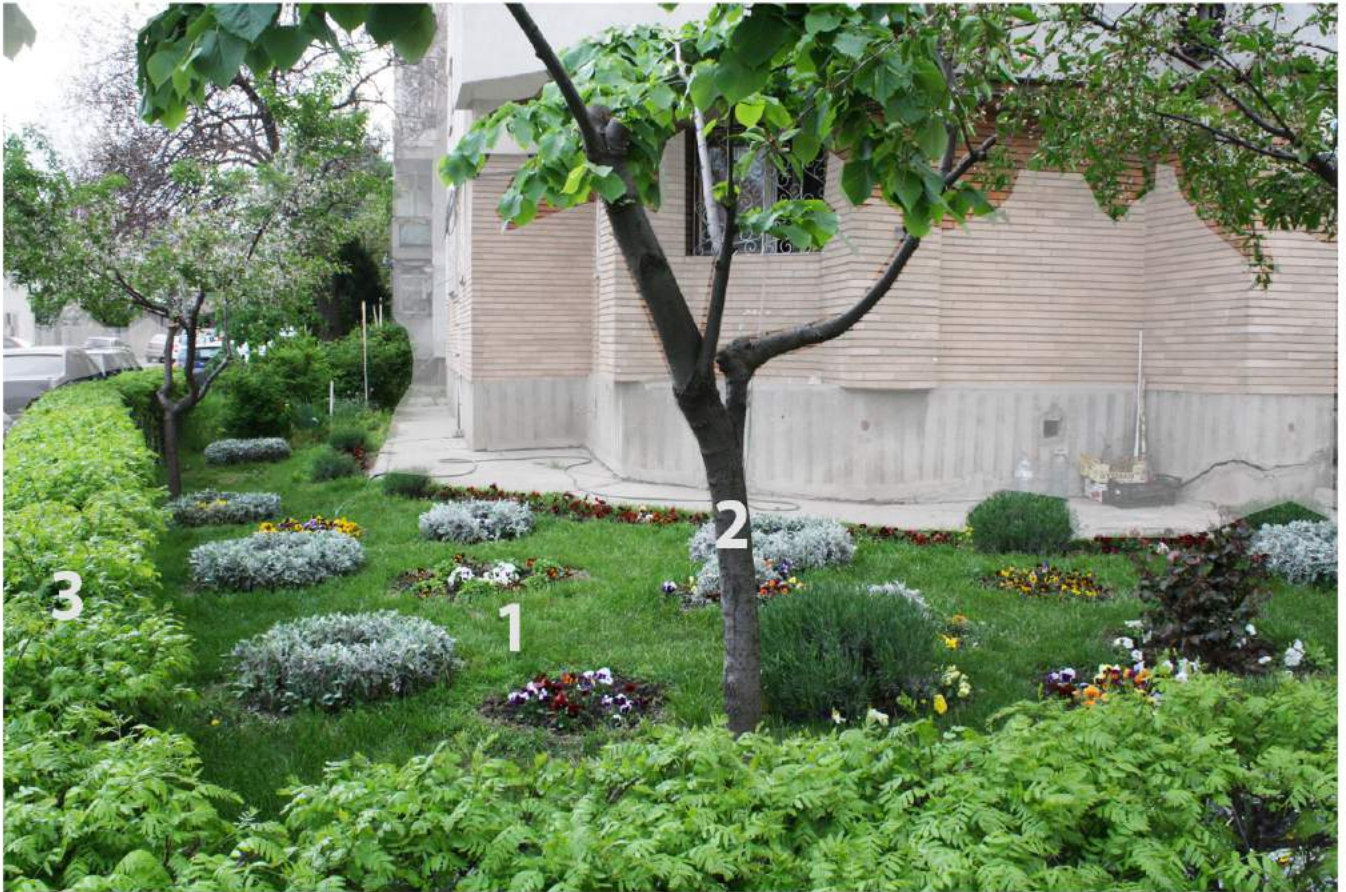
Strada Renului, curte de incintă a blocului 49 D / #5E

- 1- vegetatie de dimensiuni mici, in special flori si gazon, care necesita ingrijire periodica
- 2- arbori toaletati si ingrijiti periodic
- 3- vegetatie de aliniament, menita sa delimiteze spatiul public de cel privat, intr-un mod "prietenos"
- 4- vegetatie dezvoltata haotic, neingrijita si inestetica
- 5- arbore netoaletat, aspect neingrijit si inestetic ; obtureaza traseul pietonal, din cauza crengilor netoaletate
- 6- gard viu in stare buna; necesita ingrijire periodica

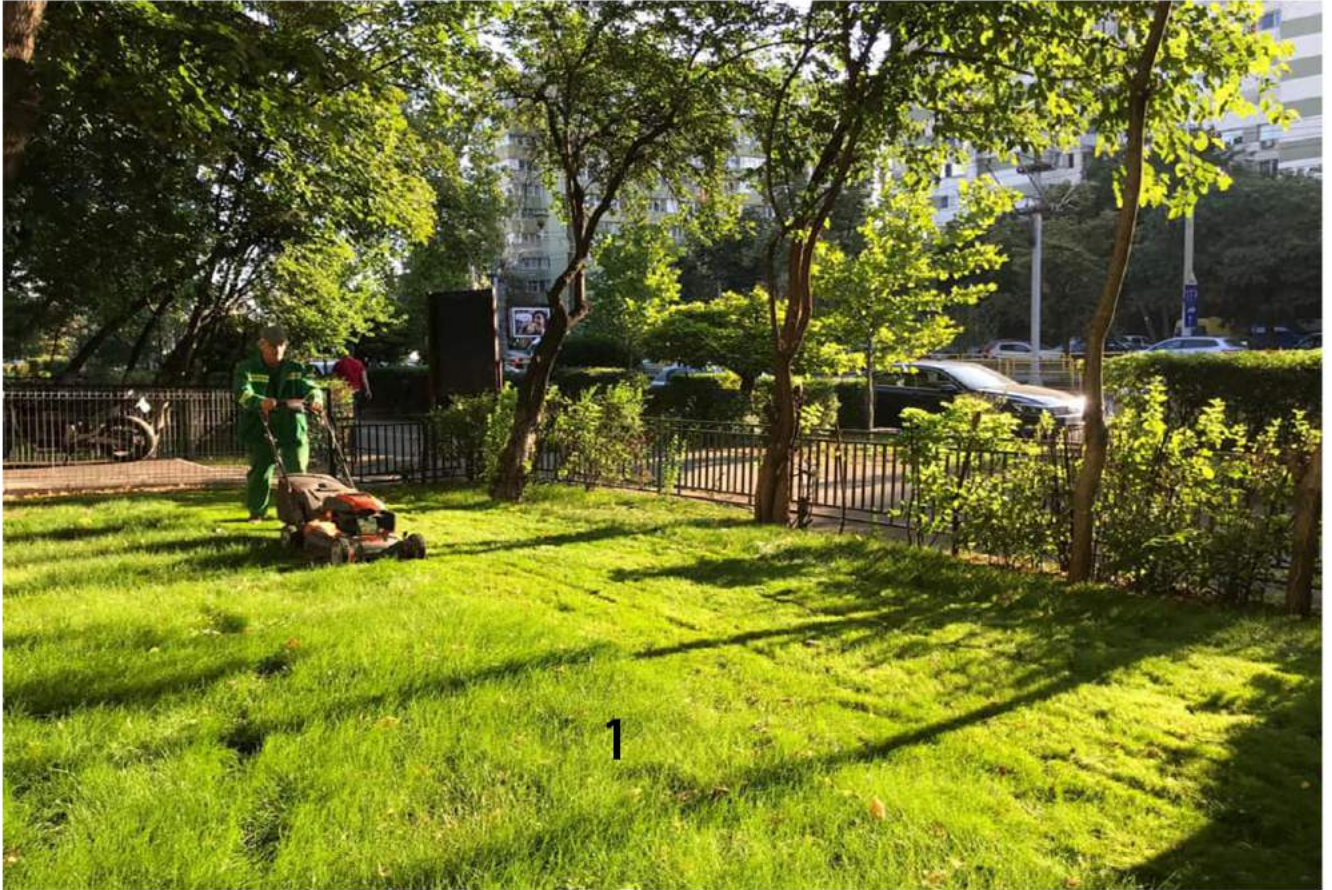
Strada Renului 3, acces la blocul 49 D | #6E

Observații
1- Lipsa amenajării spațiului verde din jurul blocului de locuințe colective

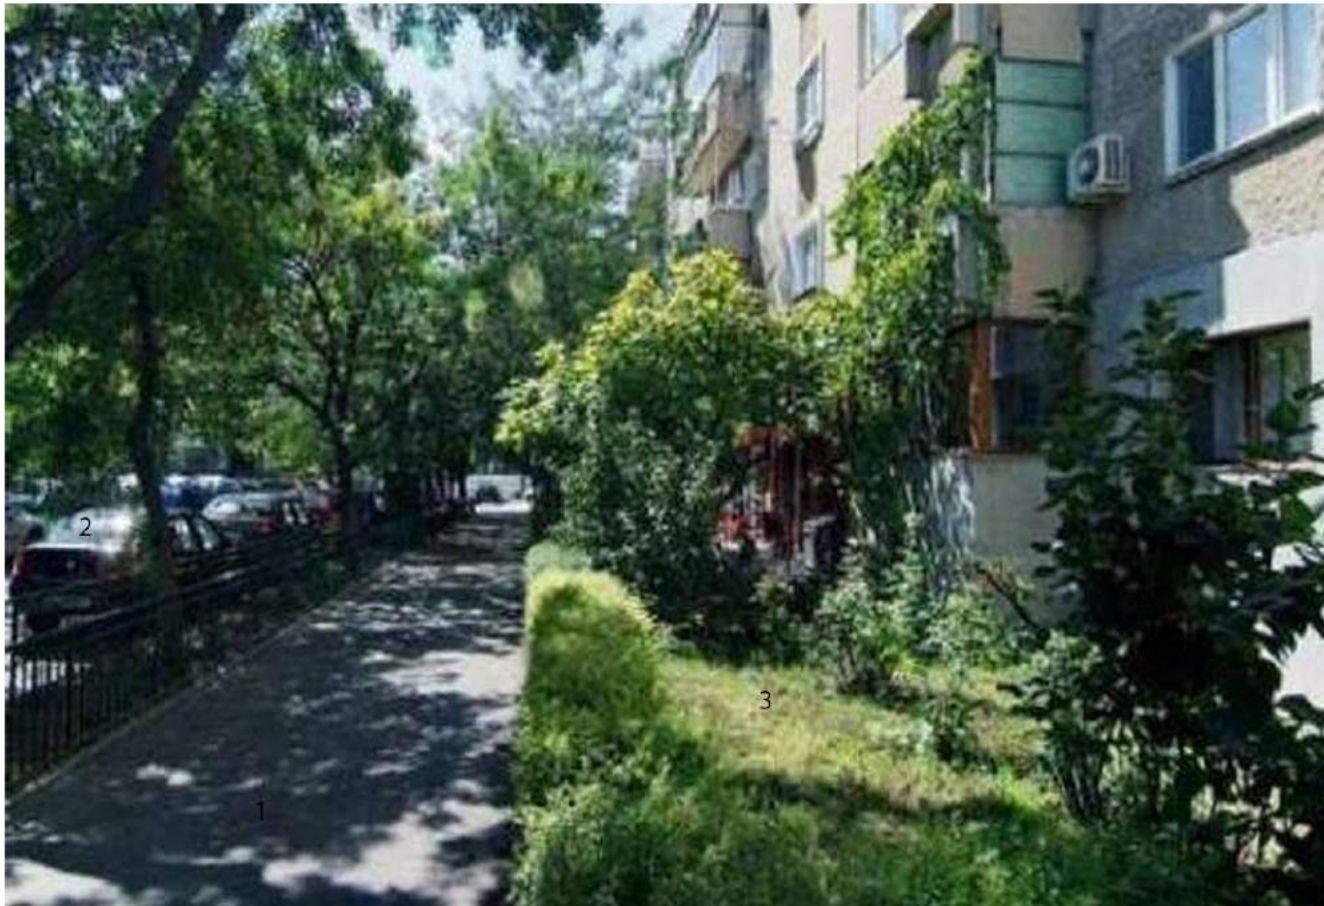
Aleea Dobrina 12, curtea blocului 49D1 | #8E

- 1- Aleea de acces nu corespunde cu intrarea oficială a blocului de locuințe colective
- 2- Parcarea autoturismelor nu este amenajată, iar în cazul de față obturează deplasarea pe trotuar, ceea ce obligă pietonii să circule pe șosea
- 3- Spațiul verde este neglijat, dominat de un spațiu arid

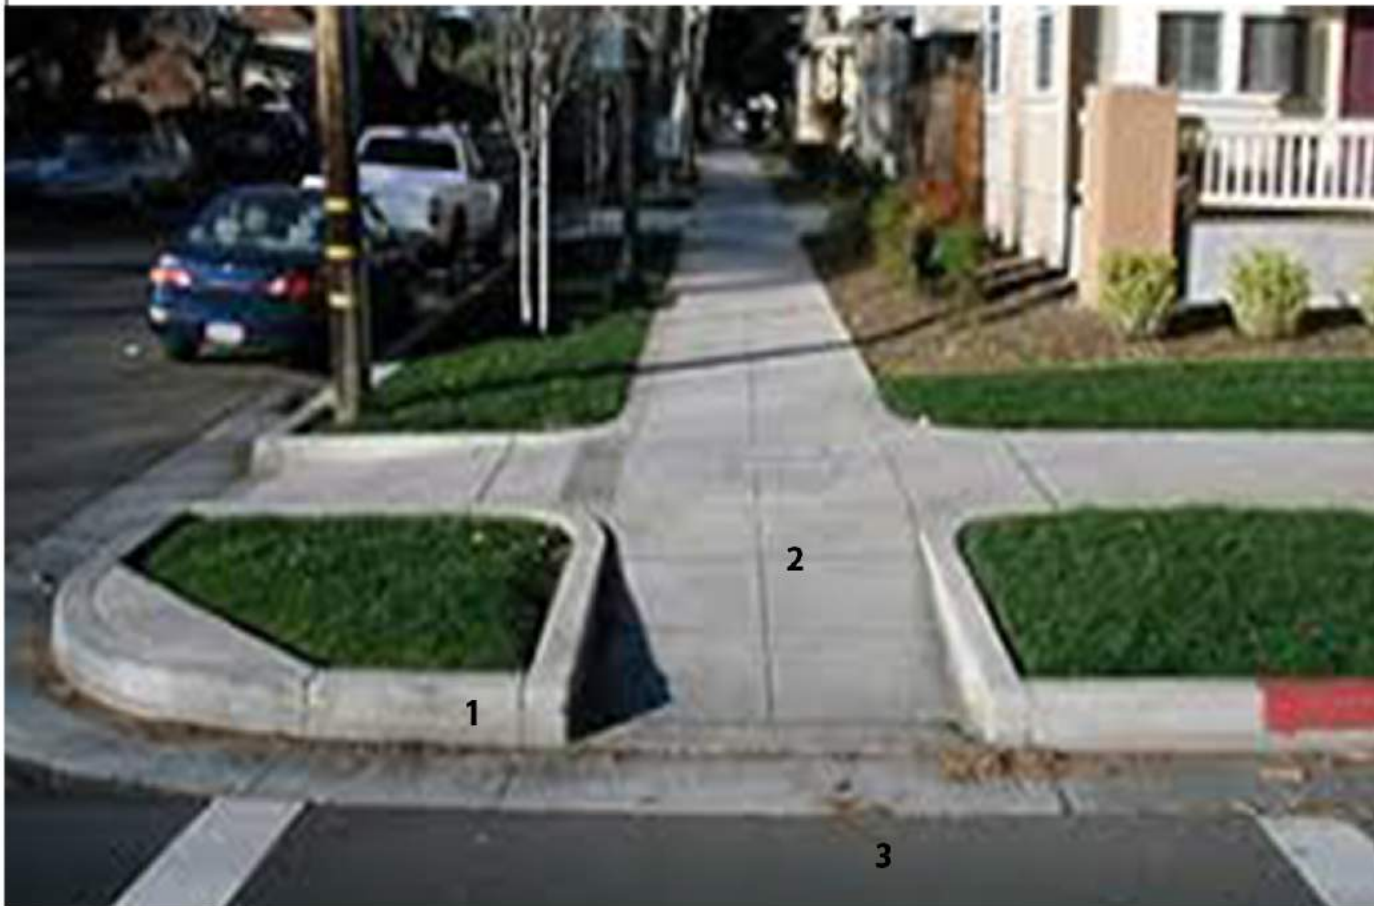
Aleea Dobrin, accesul secundar al blocului 49 D1 | #9E

- 1- Bordura este denivelată și nu se diferențiază de trotuar sau de șosea, neoferind un accent ce conferă siguranță și supune la atenție
- 2- Panta nu se racordează corect la stradă
- 3- Zona carosabilului nu se diferențiază de trotuar
- 4- Pubela nu are un loc special amenajat, ceea ce poate reprezenta un loc insalubru și inestetic
- 5- Mobilierul urban de tip bancă este improvizat dintr-o scândură și un suport precar, chiar periculos din cauza ruginii fierului
- 6- Spațiul natural din împrejurimea blocului este neglijat, iar gardul care îl delimitează inadecvat

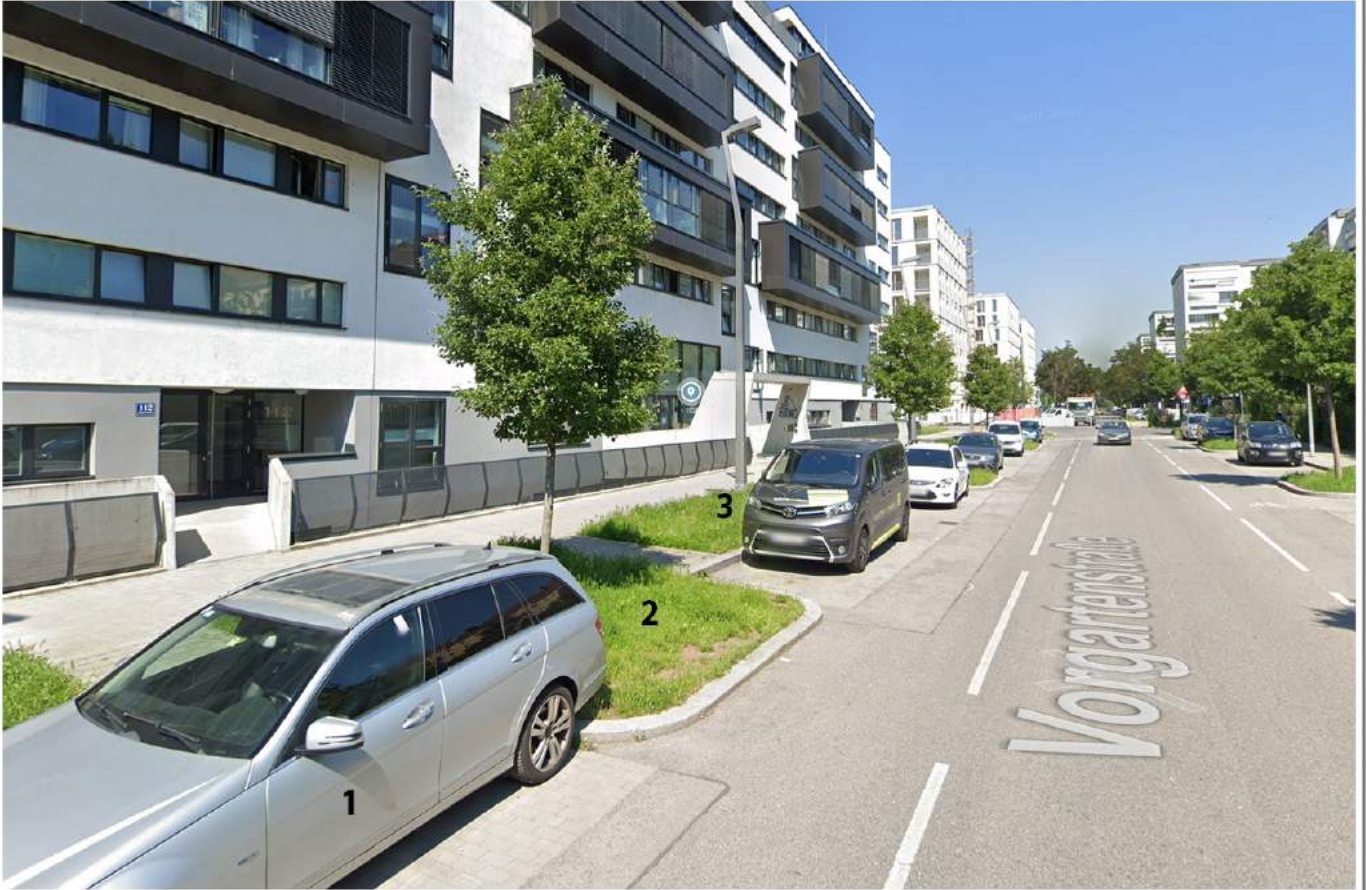
C1_micro-zona #Co1, Aleea Dobrina MOODBOARD

- 1 - parcaj lateral cu diferențiere de pavaj
- 2 - inserții de vegetație
- 3 - spațiul verde între locul de parcare și trotuar
- 4 - lipsă accesibilitate trotuar
- 5 - trotuar degradat

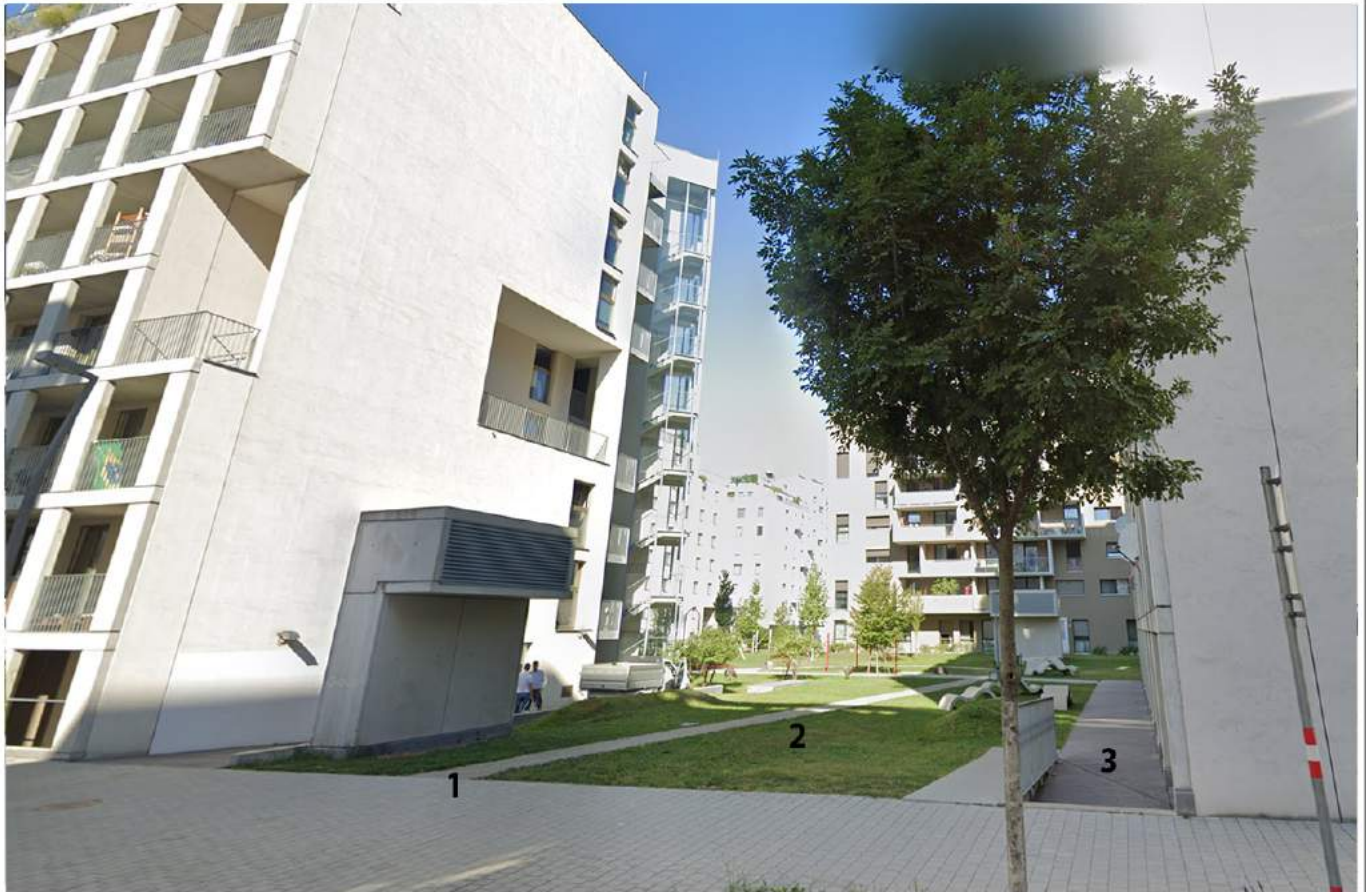
C2_micro-zona #Co2, Aleea Dobrina MOODBOARD

- 1 - separare trotuar de spațiul de legatură printr-un pavaj diferit și eliminarea gardul
- 2 - amenajarea spațiului de legatură cu spații de relaxare și vegetație
- 3 - alei și rampe de acces
- 4 - zona de legatură între scări -existent
- 5 - deșeuri și materiale în spațiul verde

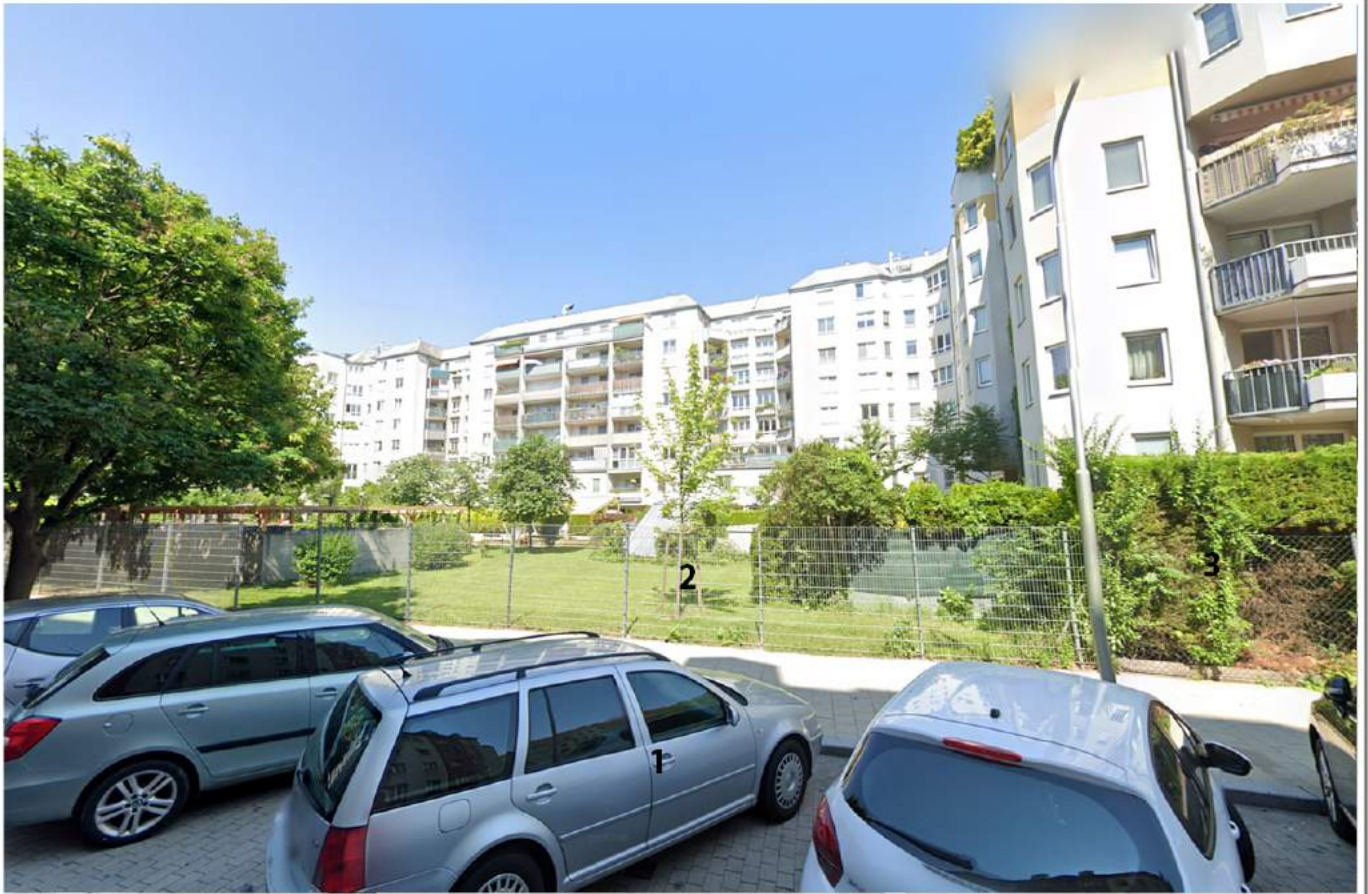
C3_micro-zona #Co3, Aleea Dobrina MOODBOARD

- 1 - pavajul trotuarului și a locurilor de parcare tratat diferit de zona carosabilă
- 2 - zonă amenajată cu spații de loisir în zona de legătura dintre blocuri
- 3 - gard cu inserții de vegetație
- 4 - zonă de legătura existentă în stare degradată
