WORKSHOP

Strada Renului, scuar | #1i

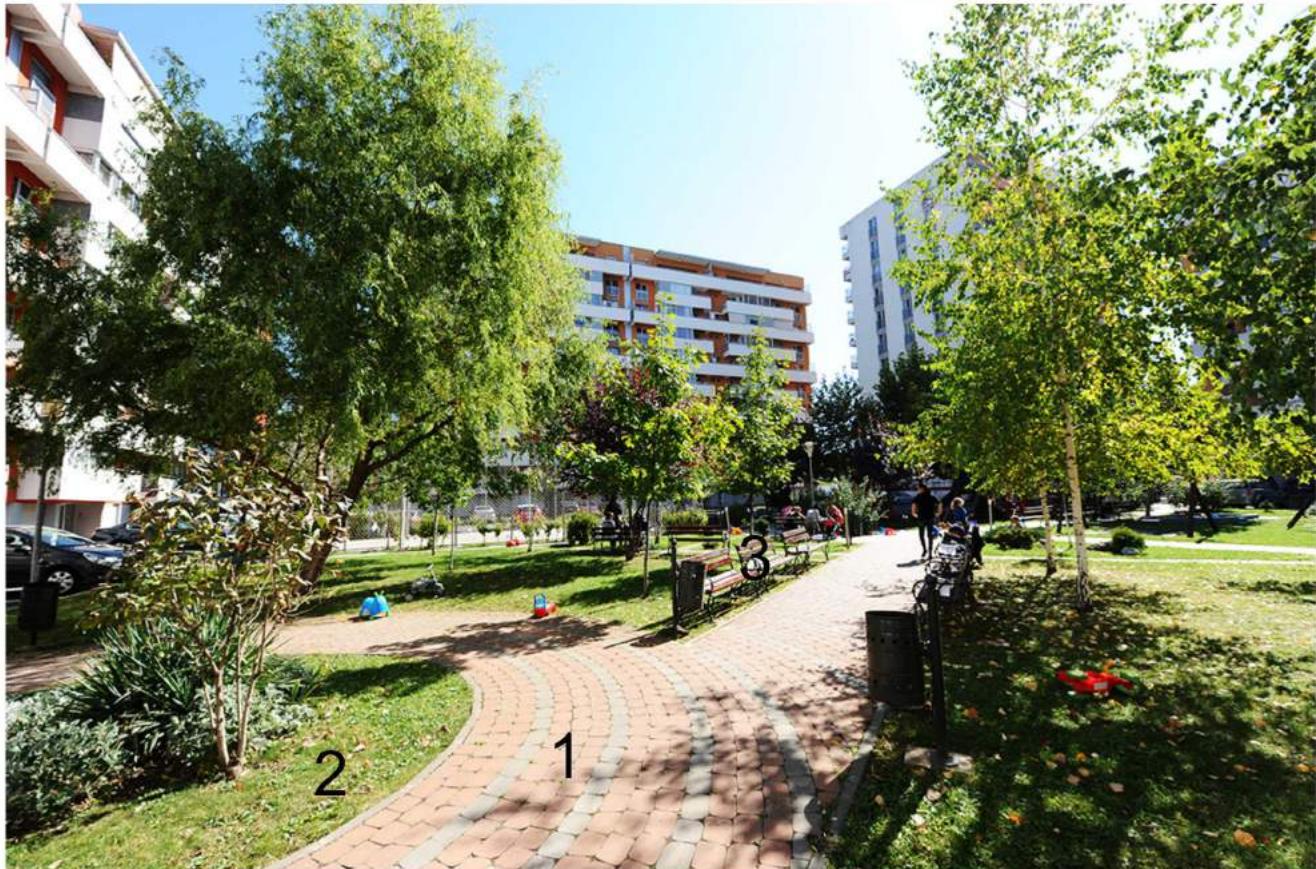
- 1 - amenajare cu paviment de tip piatră cubică colorată.
- 2 - gazon amenajat corespunzător. Necesită mențenanță.
- 3 - mobilier urban de șezut (bănci) suficiente.
- 4 - Pavaj din beton și piatră în stare avansată de degradare. Neamenajat corespunzător cu sistem de scurgere a apelor pluviale.
- 5 - mobilier urban de șezut în stare de degradare și insuficiente ca număr și capacitate.
- 6 - lipsă de amenajare peisageră

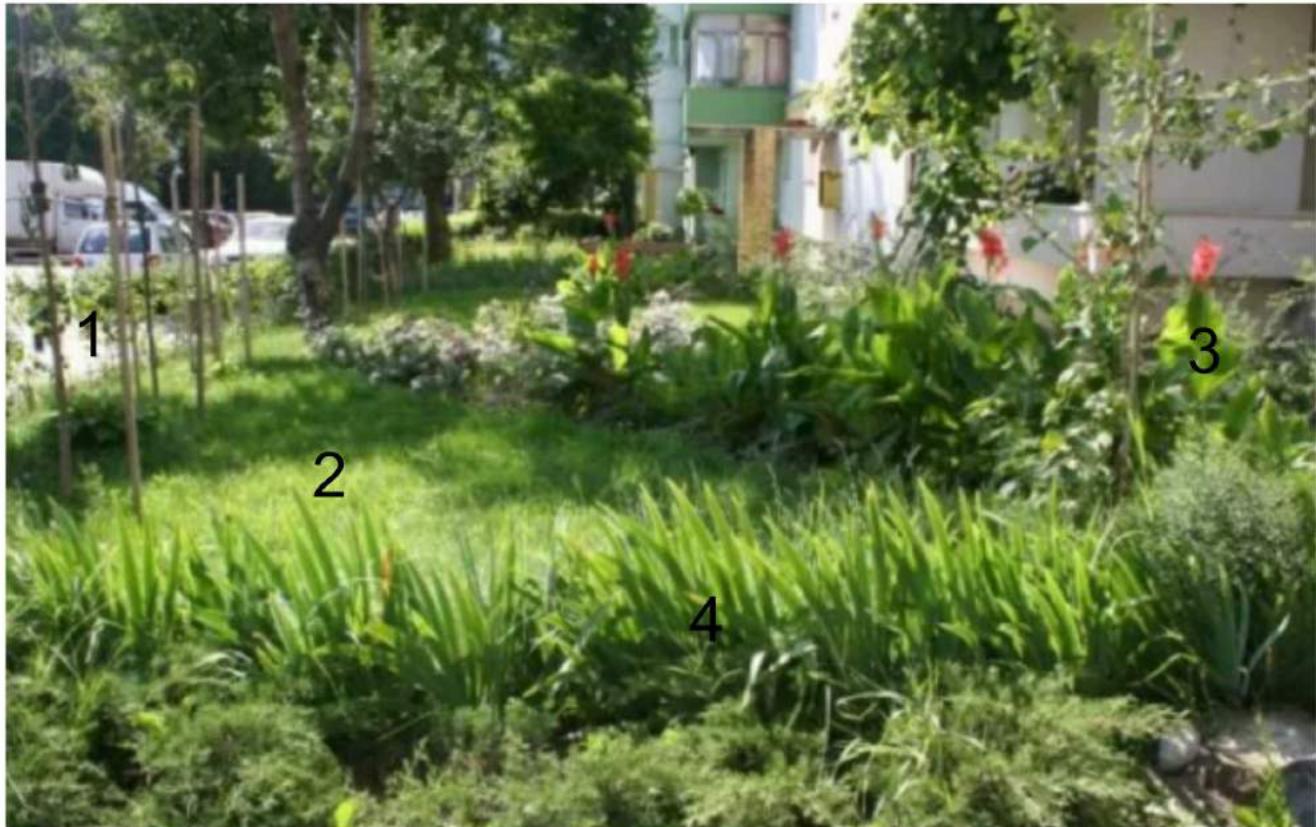
Strada Renului, grădină de incintă interioară nord | #2i

- 1 - împrejmuire transparentă din materiale prietenoase din punct de vedere al siguranței pietonului (lemn, gard viu).
- 2 - gazon amenajat.
- 3 - plantelor floricole cu accente cromatice.
- 4 - graminee decorative.
- 5 - împrejmuire care pun pietonul în pericol de accidentare.
- 6 - vegetație spontană, spațiu verde neamenajat
- 7 - parcaj neregulamentar

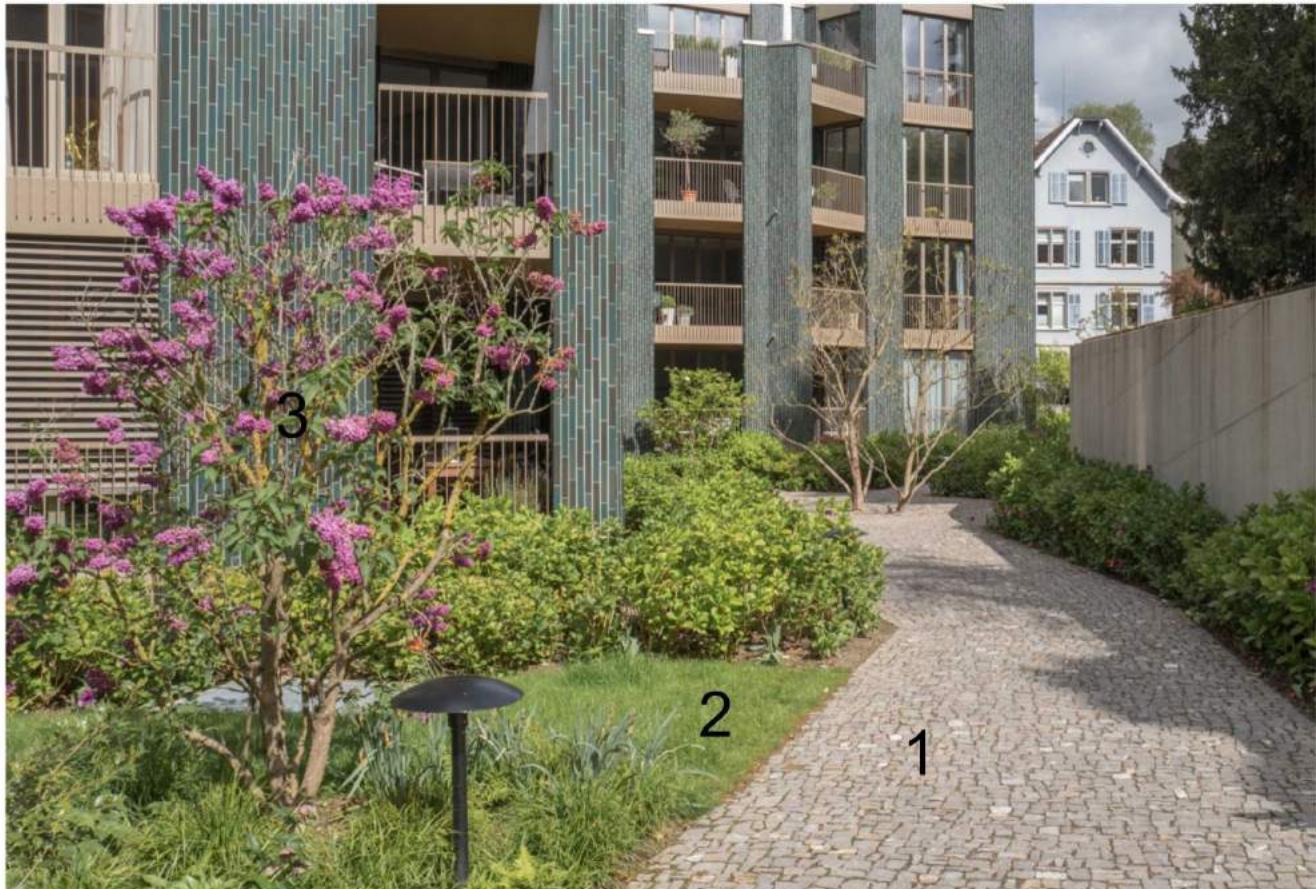
Strada Renului, grădină de incintă interioară est | #3i

- 1 - pavaj cu piatră cubică.
- 2 - gazon amenajat.
- 3 - arbust cu accent cromatic, element vegetal singular.
- 4 - pavaj din beton asfaltic, nepotrivit pentru zilele calde deoarece reține căldură.
- 5 - zonă neamenajată, pământ.
- 6 - împrejmuire metalică neprietenoasă cu pietonul.

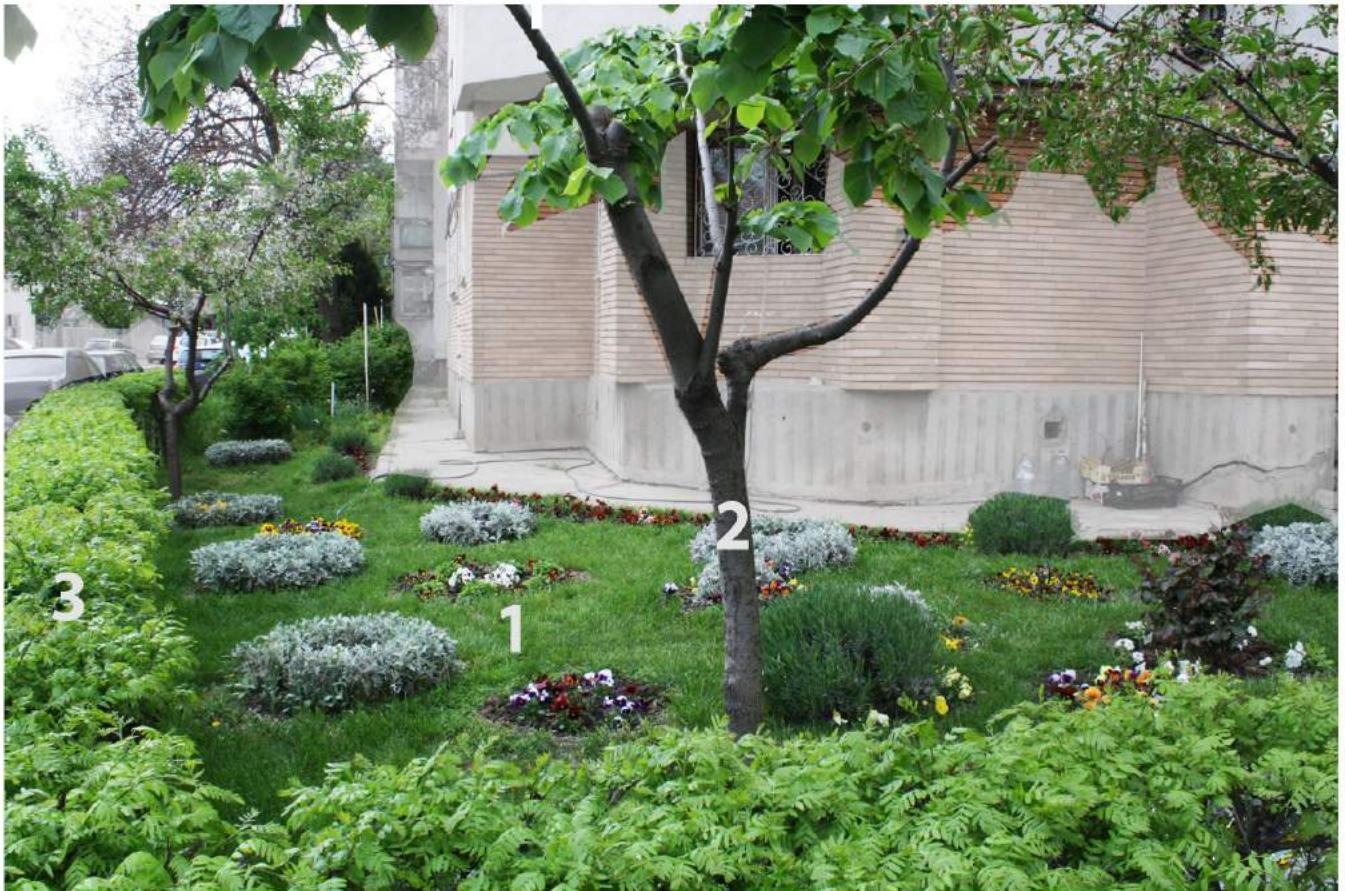
Aleea Dobrina, curte de incintă a blocului 49 D / #4E

- 1- vegetatie de dimensiuni mici, in special flori si gazon, care necesita ingrijire periodica
- 2- arbori toaletati si ingrijiti periodic
- 3- vegetatie de aliniament, menita sa delimitize spatiul public de cel privat, intr-un mod "prietenos"
- 4- pamant neplantat, lipsit de utilitate
- 5- arbore netoletat, aspect neingrijit si inestetic
- 6- gard degradat si inestetic, bariera "neprieteniosa" intre public si privat; pe alocuri, prezinta vegetatie, insa aspectul general este neingrijit

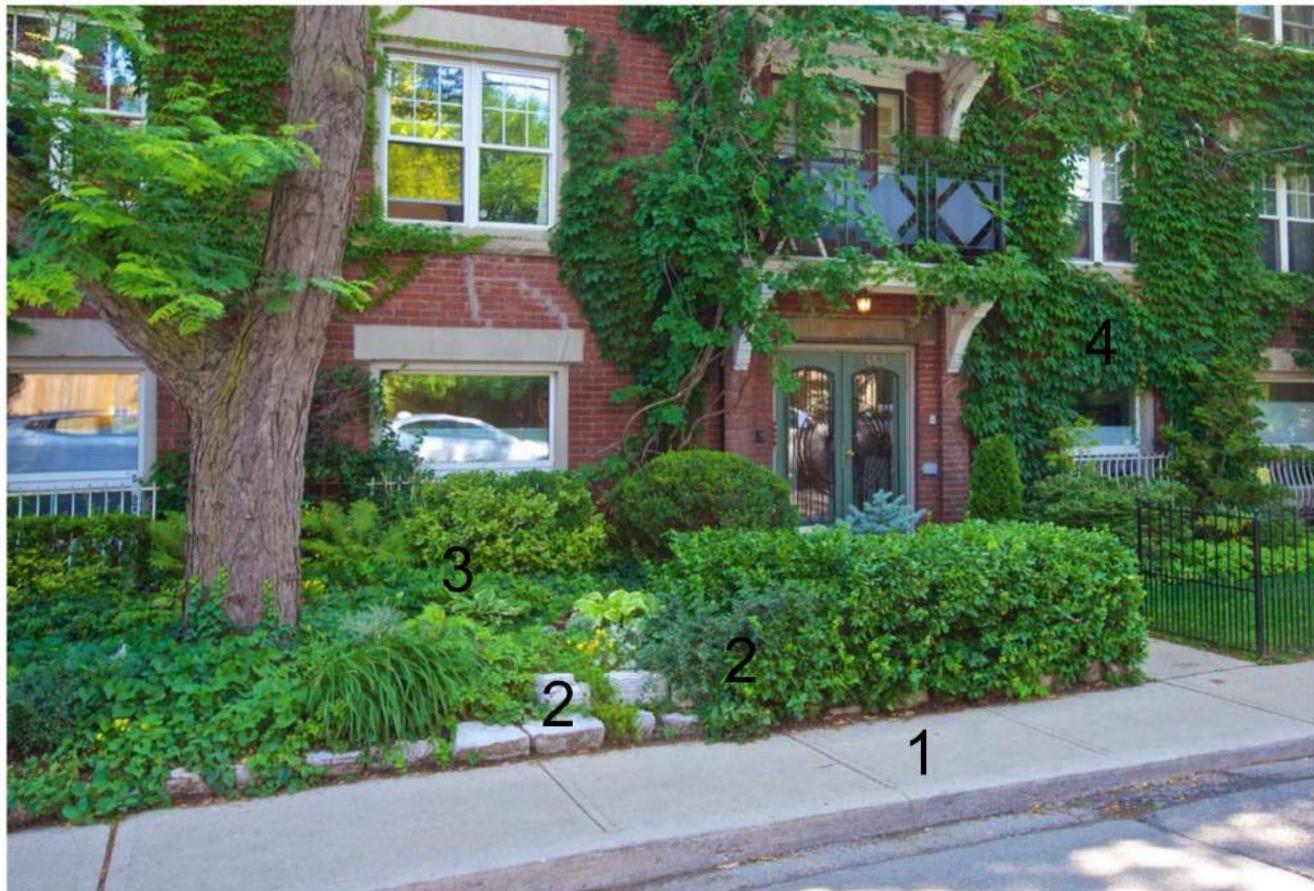
Strada Renului, grădină de incintă interioară sud | #4i

- 1 - pavaj cu plăci de beton .
- 2 - împrejmuire cu elemente vegetale și minerale naturale cu o înălțime mică.
- 3 - spațiu verde amenajat cu specii de plante diverse.
- 4 - plantele cătărătoare pot asigura intimitate, pot scăda temperatura și au rol estetic.
- 5 - împrejmuire din materiale neprietenoase cu pietonul
- 6 - rampă de beton cu rolul de a facilita parcajul ilegal, poate pune pietonul în dificultate.
- 7 - spațiu verde neamajat cu vegetație spontană.

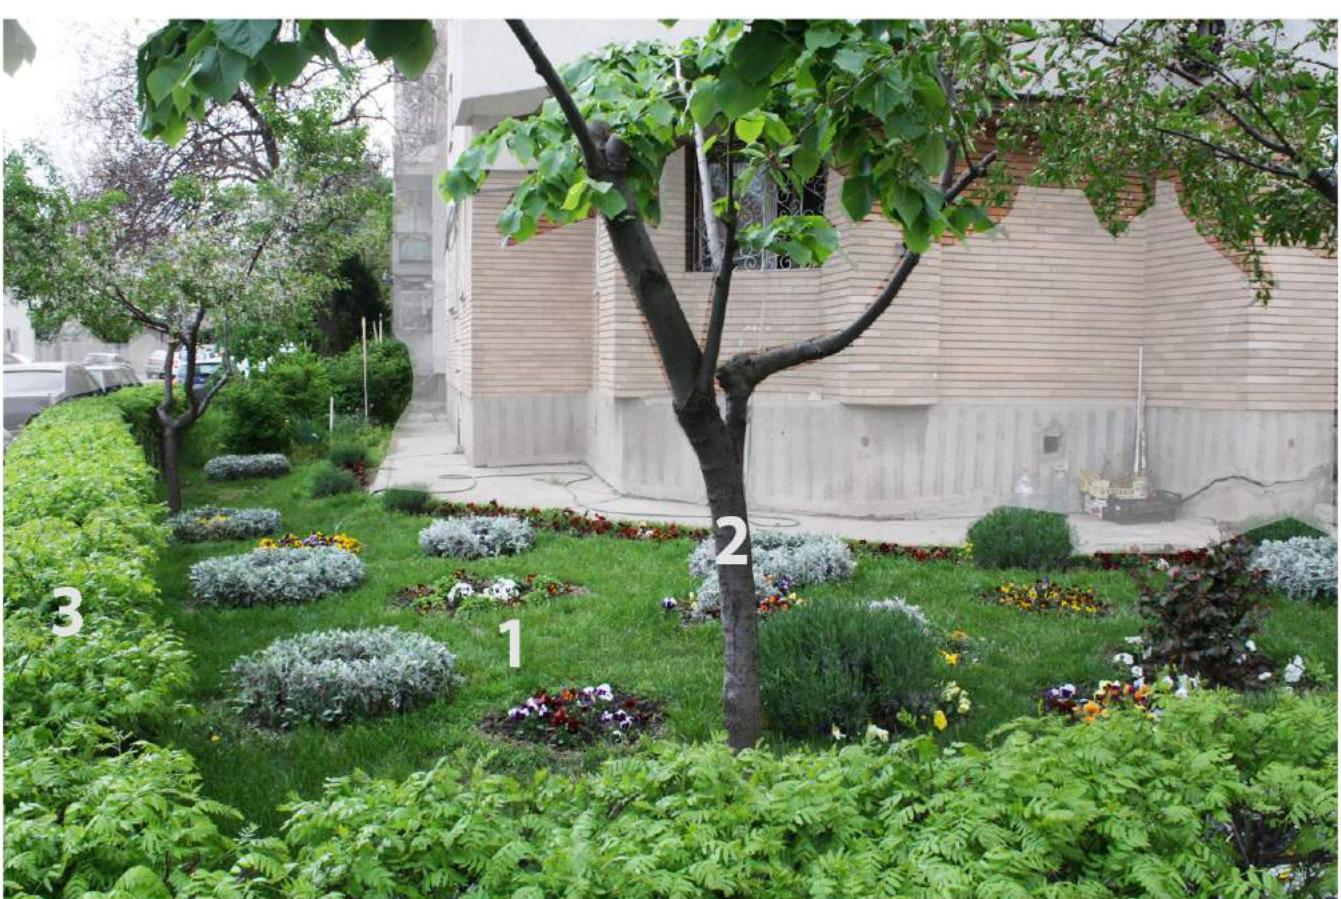
Strada Renului, curte de incintă a blocului 49 D / #5E

- 1- vegetatie de dimensiuni mici, in special flori si gazon, care necesita ingrijire periodica
- 2- arbori toaletati si ingrijiti periodic
- 3- vegetatie de aliniament, menita sa delimitize spatiul public de cel privat, intr-un mod "prietenos"
- 4- vegetatie dezvoltata haotic, neingrijita si inestetică
- 5- arbore netoleta, aspect neingrijit si inestetic ; obtureaza traseul pietonal, din cauza crengilor netoleta
- 6- gard viu in stare buna; necesita îngrijire periodica

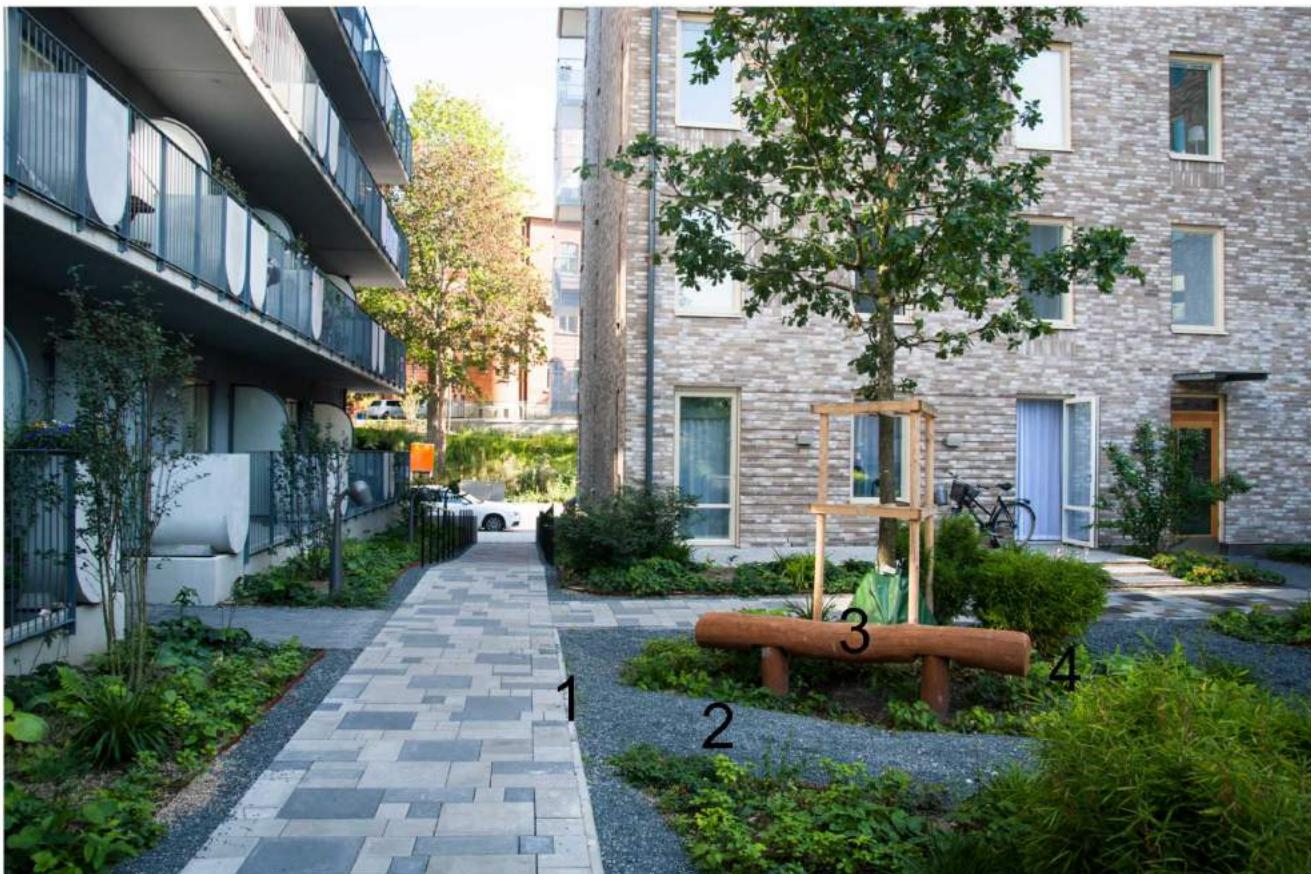
Strada Renului, grădină de incintă interioară vest | #5i

- 1 - lipsa împrejmurii convenționale.
- 2 - suprafață minerală din pietriș.
- 3 - mobilier urban neconvențional cu rol funcțional și estetic.
- 4 - insule de suprafață vegetală cu plante pitice și gazon.
- 5 - împrejmuire din materiale neprietenoase cu pietonul.
- 6 - mobilier urban improvizat în stare de degradare.
- 7 - spațiu verde neamenajat.
- 8 - parcaj ilegal.

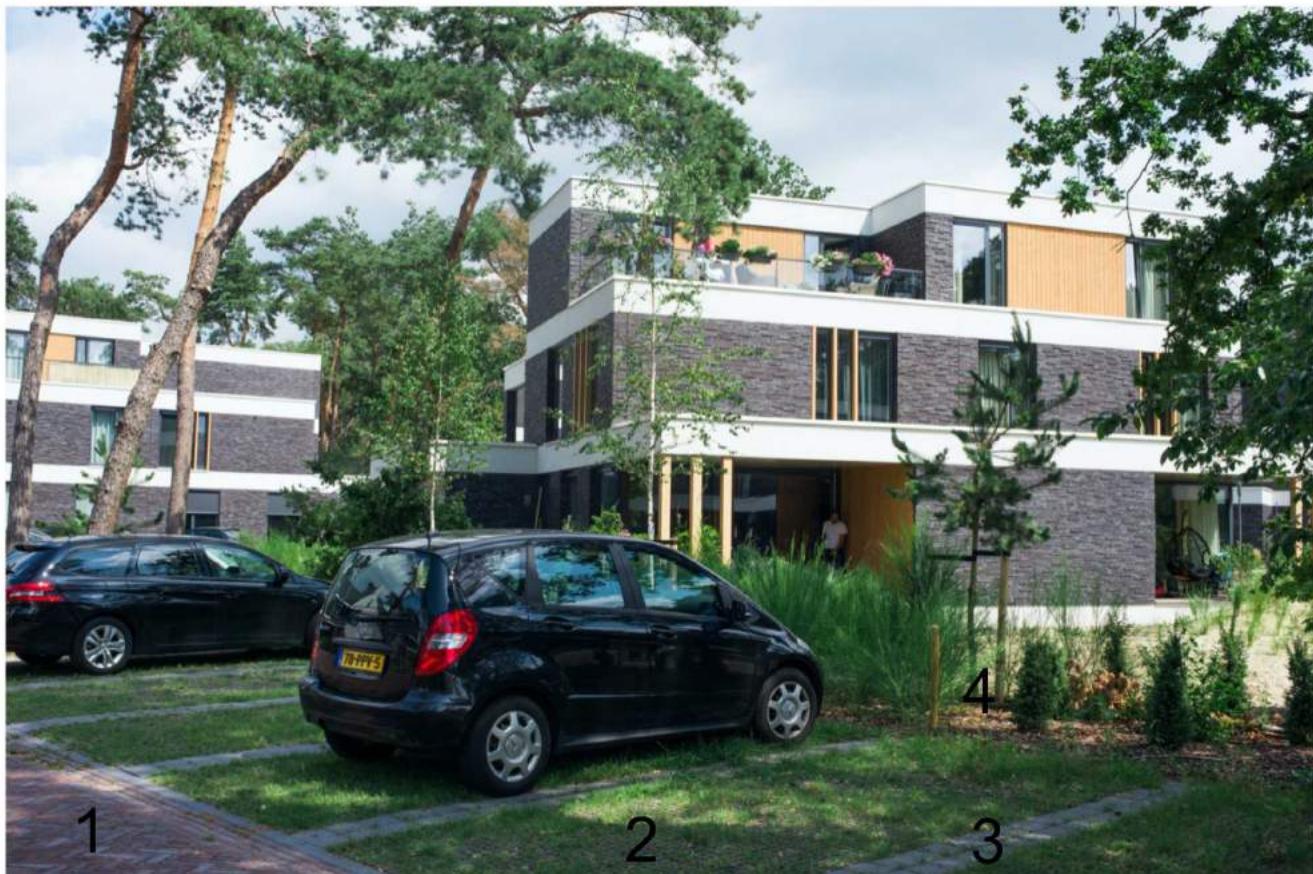
Strada Renului, paraje amplasate perimetral scuarului | #6i

- 1 - pavaj pietonal din piatră.
- 2 - suprafață de parcaj vegetală cu inserții minerale pentru protecție.
- 3 - delimitarea locurilor de parcare prin diferența de material folosit.
- 4 - lipsa îngrădirii parcajului.
- 5 - parcaj din beton asfaltic care reține căldură, cu delimitare a parcajului prin vopsea.
- 6 - suprafață reziduală din beton în stare avansată de degradare.
