# WORKSHOP

## Intersecție strada Icoanei cu Dogarilor

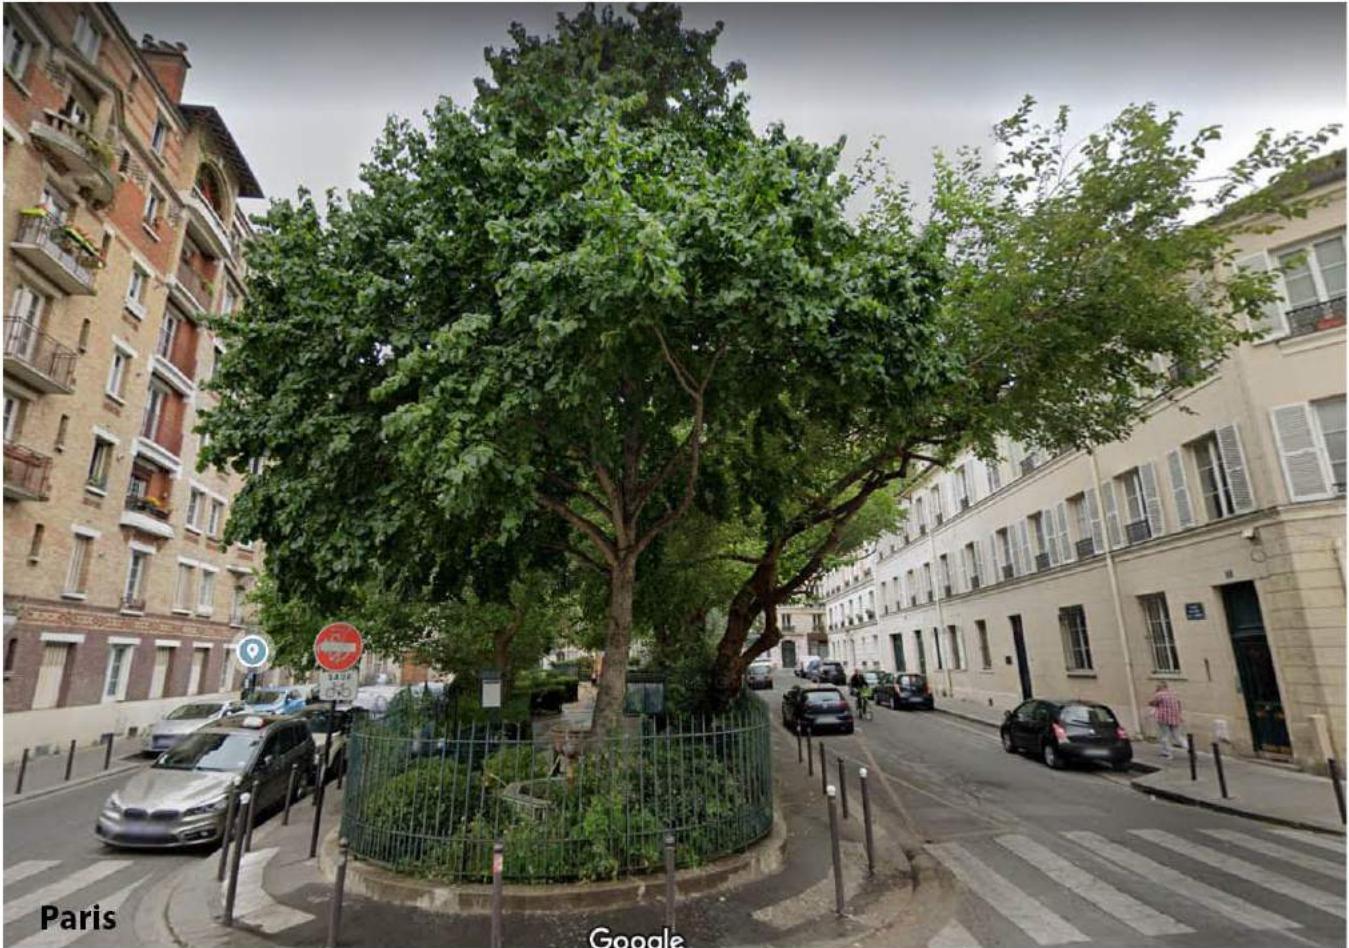
existent - exemple comune/de zi cu zi din orașele europene

- exemplul parizian de scuar este realizat într-un context și sit protejat.
- grădina este cu atenție amenajată și protejată putând fi utilizată în interior;
- modul de amenajare a curții precum și limita de protecție este în acord cu stilul istoric al clădirilor

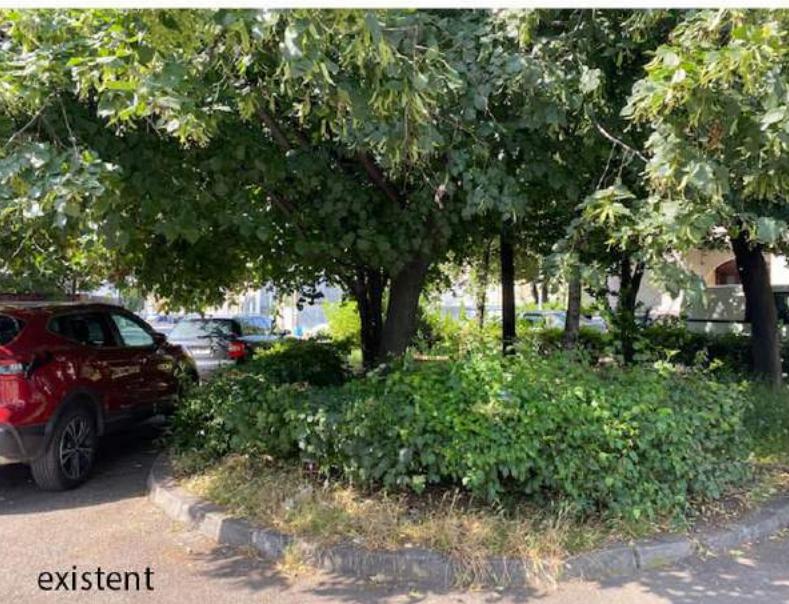
exemple existente în Sector - trebuie îmbunătățit

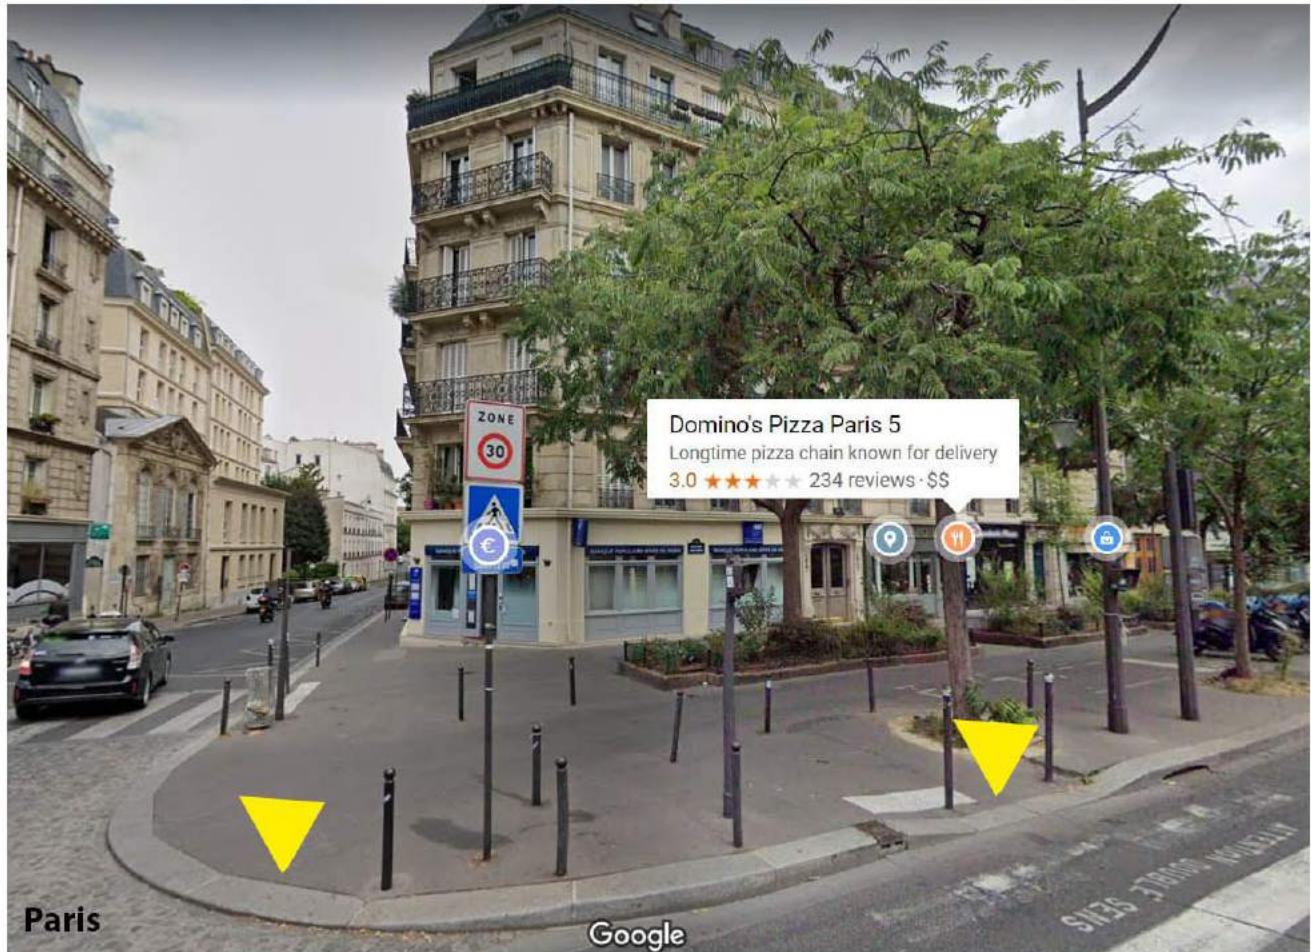
În exemplul parizian zona de bordură este transformată și micșorată ca înălțime, printr-un profil specializat în zona intersecției, astfel încât să poată să preia inclusiv circulația pietonilor și bicicletelor

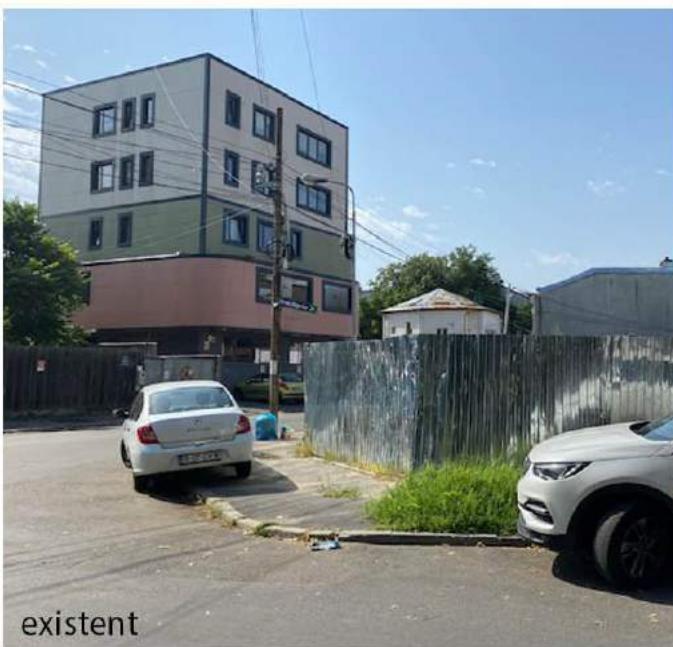
existente în Sector - trebuie îmbunătățit

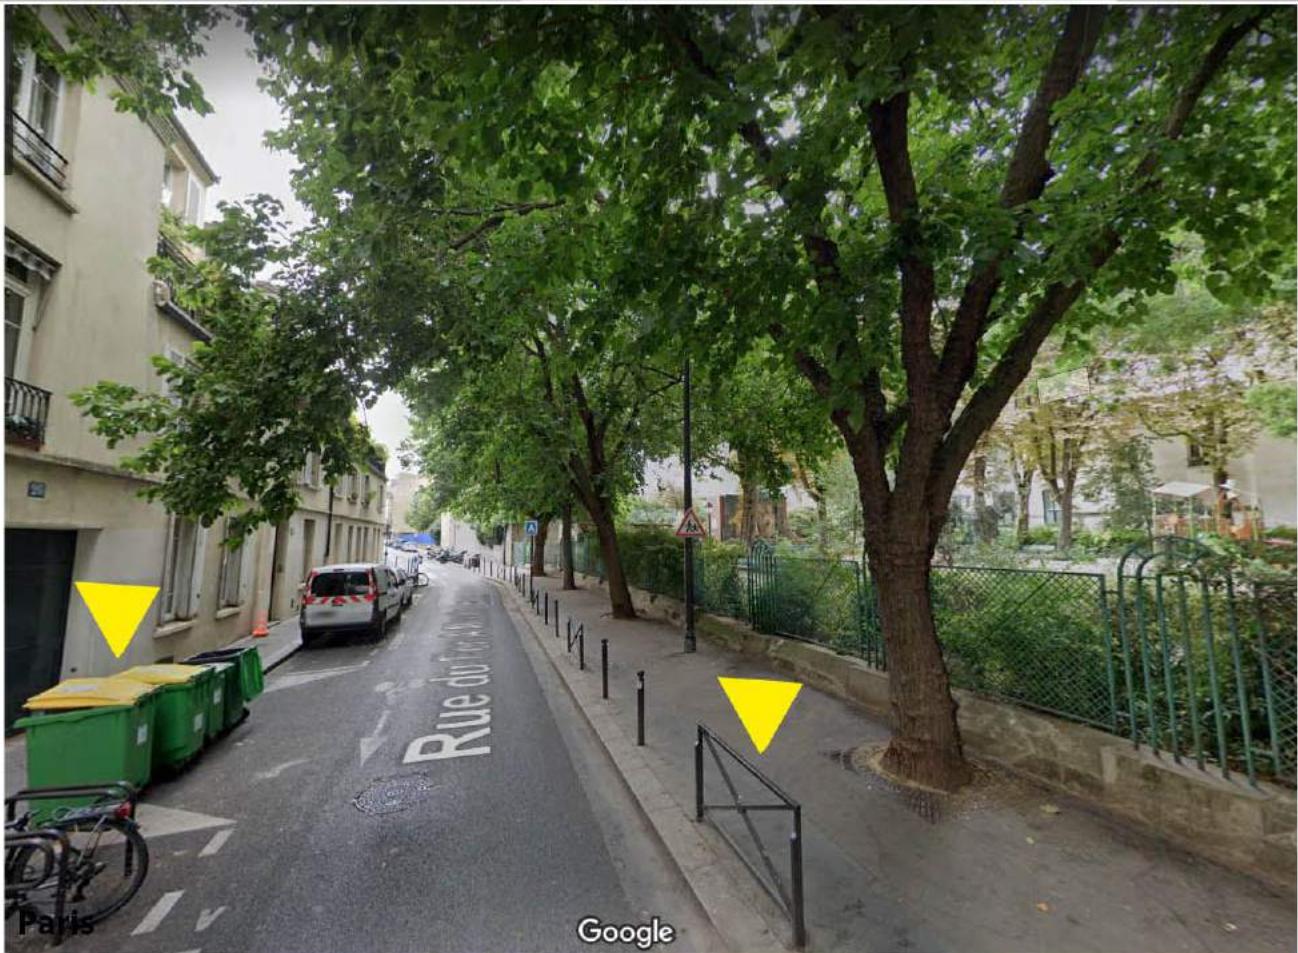
existent - exemple comune/de zi cu zi din orasele europene

În exemplul parizian zona este istorică și copacii bordează partea inferioară a trotuarului, înspre micul scuar, protejând pietonalul. În exemplu, pietonalul parizian are aproximativ aceeași lățime cu cel bucurestean din exemplul existent.

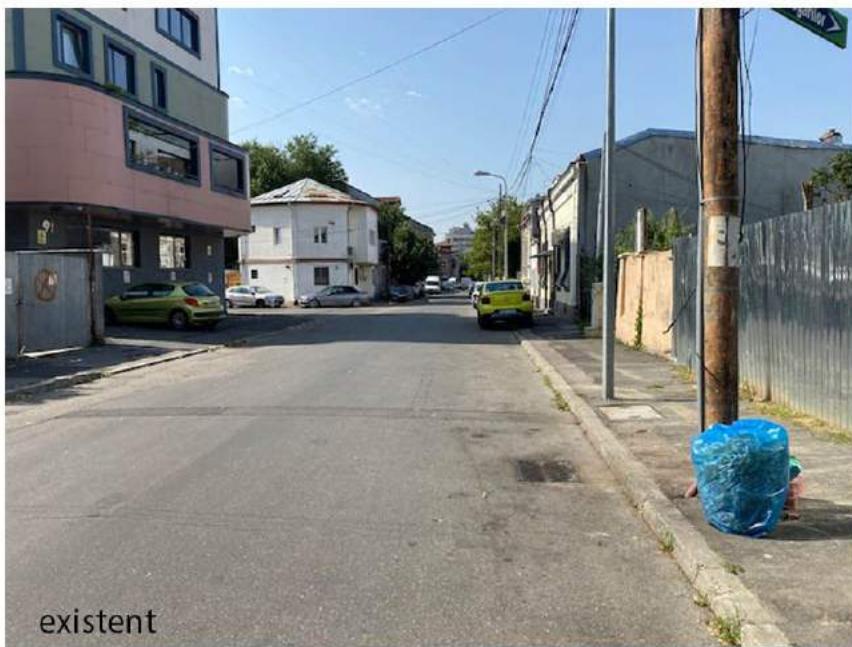
exemple existente în Sector - trebuie îmbunătățit
